PROYECTOS ANDINOS  
DE DESARROLLO  
TECNOLOGICO EN EL  
AREA DE LOS RECURSOS  
FORESTALES TROPICALES

**INFLUENCIA DE DEFECTOS EN LA  
RIGIDEZ Y RESISTENCIA DE VIGAS DE  
5 ESPECIES DE LA SUBREGION ANDINA**

HUGO SCALETTI F.

Lima, Mayo 1983

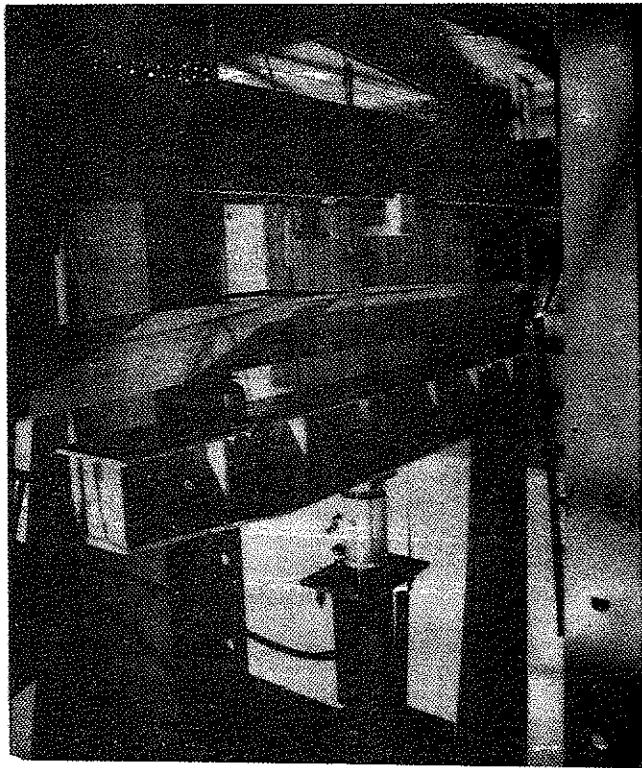
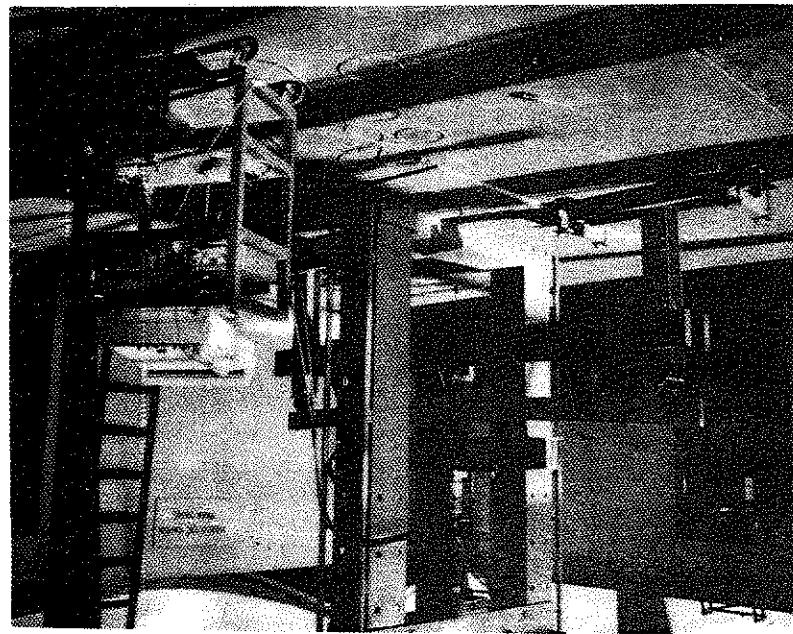
FIG. 2

aplicación de la carga

Vista del sistema de

EQUIPO DE ENSAYO

Marco de carga y equipo de medición  
y registro de cargas y deflexiones

Las fotografías de la figura 2 muestran el equipo utilizado.

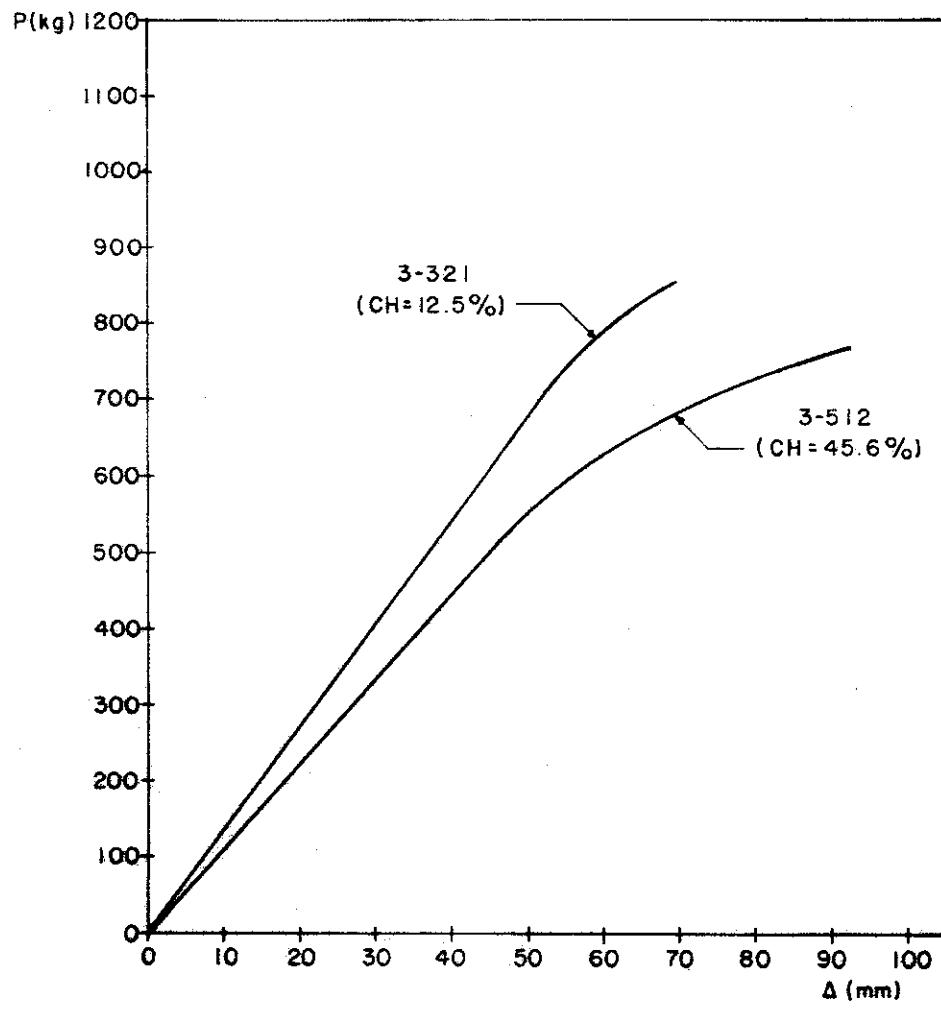
FIGURA 3 CURVAS TIPICAS CARGA-DEFLEXION PARA VIGAS A ESCALA NATURAL  
ESPECIE: MARUPA (SIMAROUBA AMARA)

Las figuras 3 a 7 muestran curvas de carga vs. deflexión al centro de las vigas de mayor densidad y menor contenido de humedad.

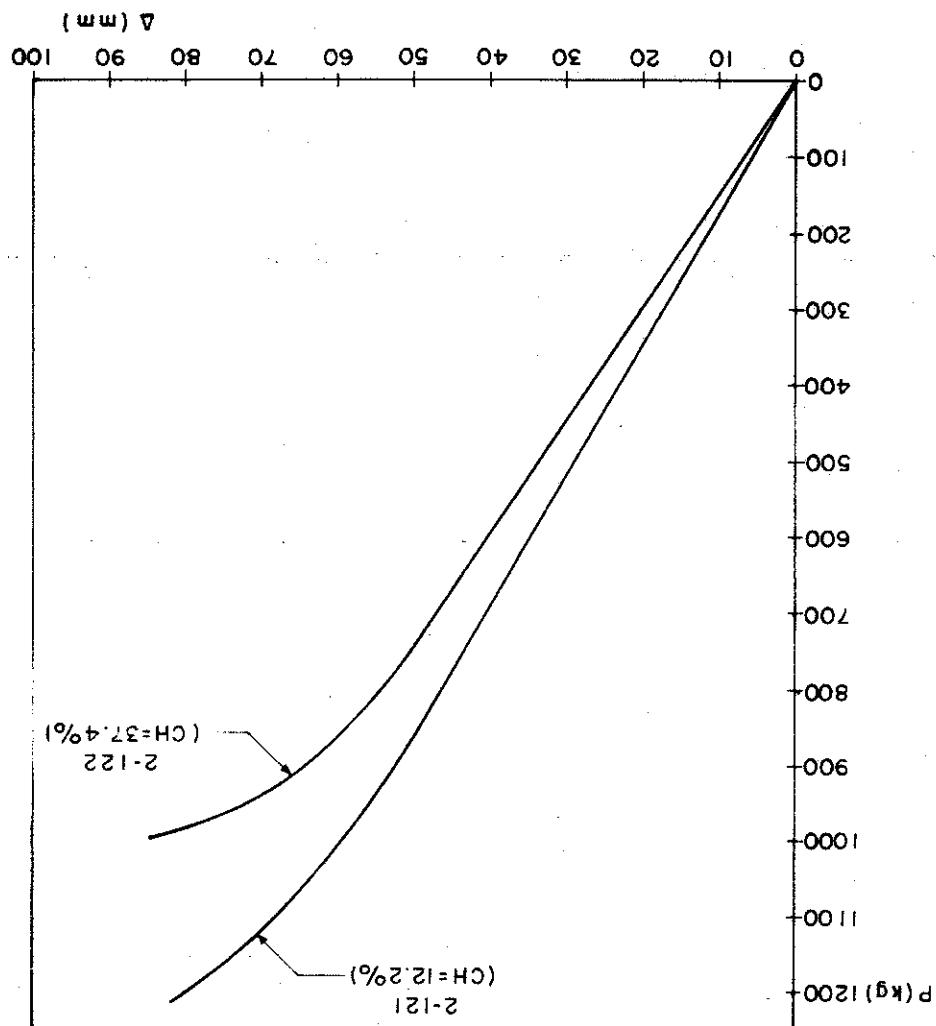
FIGURA 4 CURVAS TIPICAS CARGA-DEFLEXION PARA VIGAS A ESCALA NATURAL  
ESPECIE : CATAHUA AMARILLA ( HURA CREPITANS )

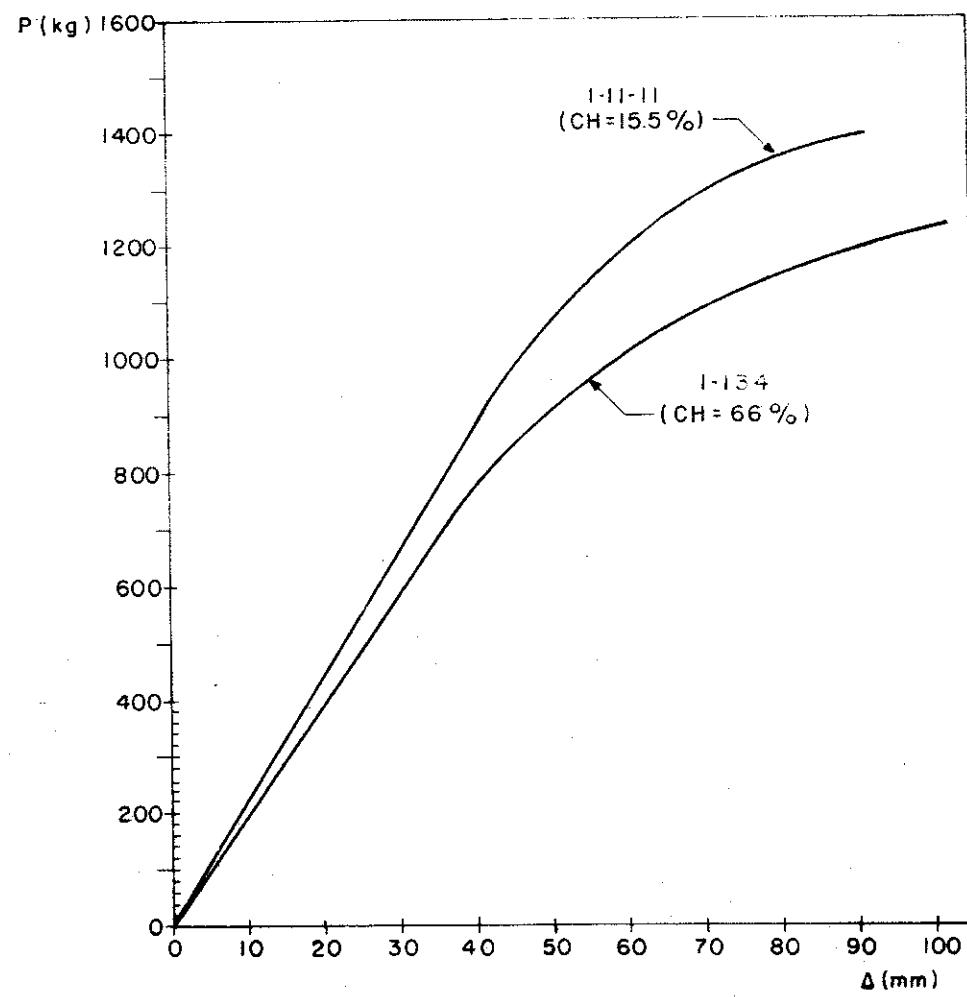
FIGURA 5 CURVAS TIPICAS CARGA-DEFLEXION PARA VIGAS A ESCALA NATURAL  
ESPECIE : TORNILLO (CEDRELINGA CATENAEFORMIS )

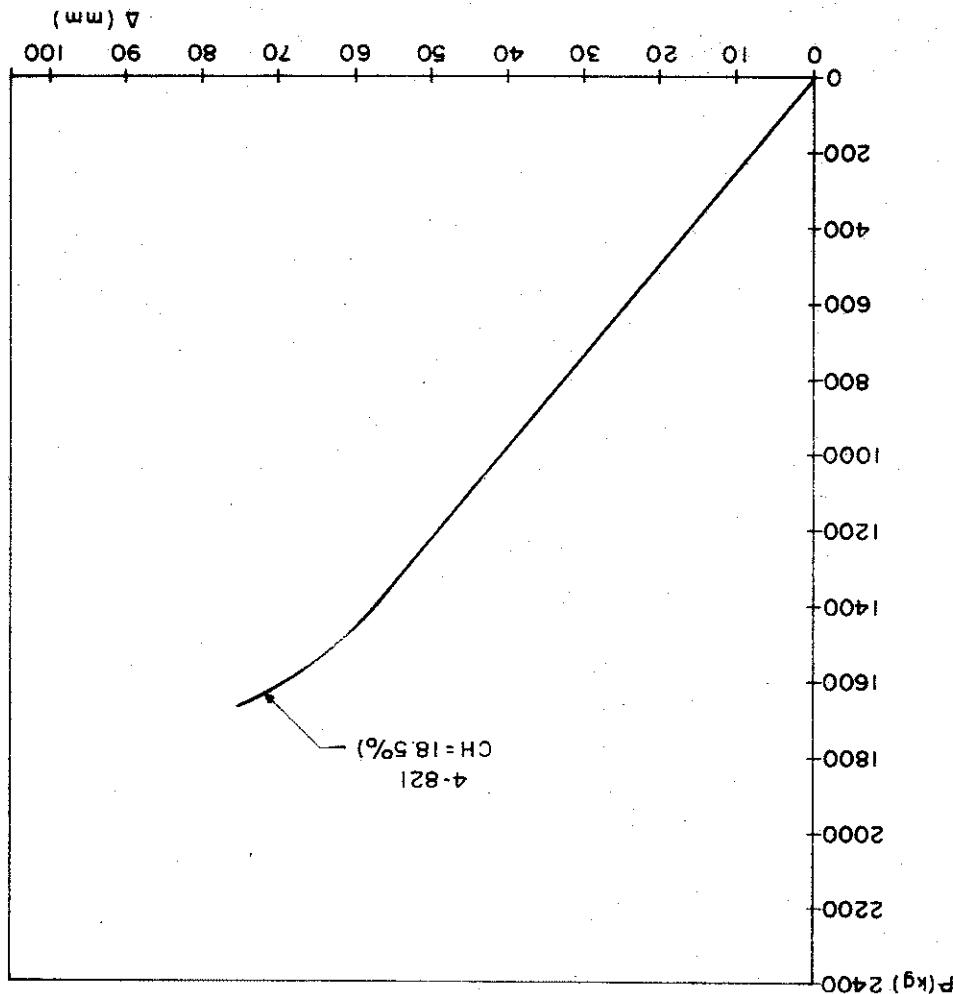
FIGURA 6 CURVA TIPICA CARGA-DEFLEXION PARA VIGA A ESCALA NATURAL  
ESPECIE : MANCHINGA (BROSIMUM ULEANUM )

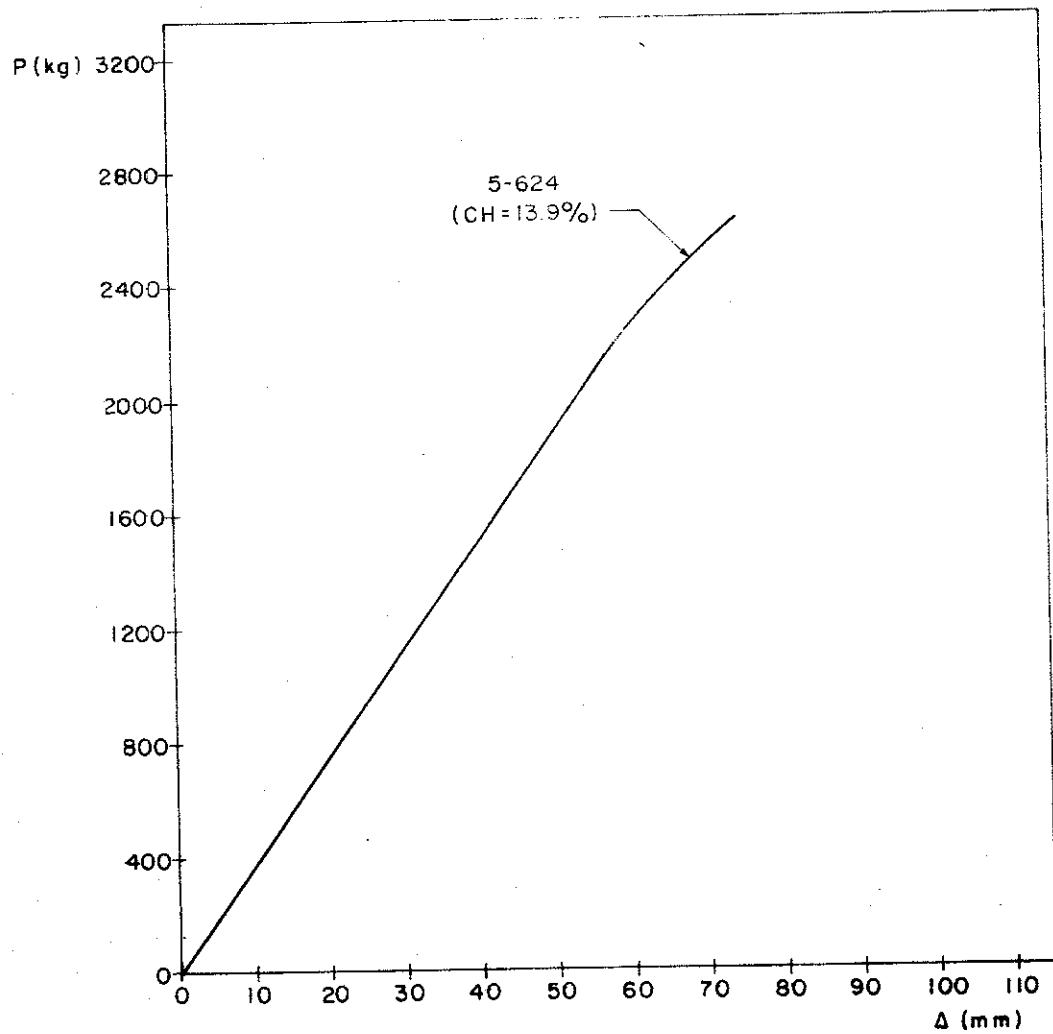
FIGURA 7 CURVA TIPICA CARGA-DEFLEXION PARA VIGA A ESCALA NATURAL  
ESPECIE: ESTORQUE (*MYROXYLON PERUFERUM*)

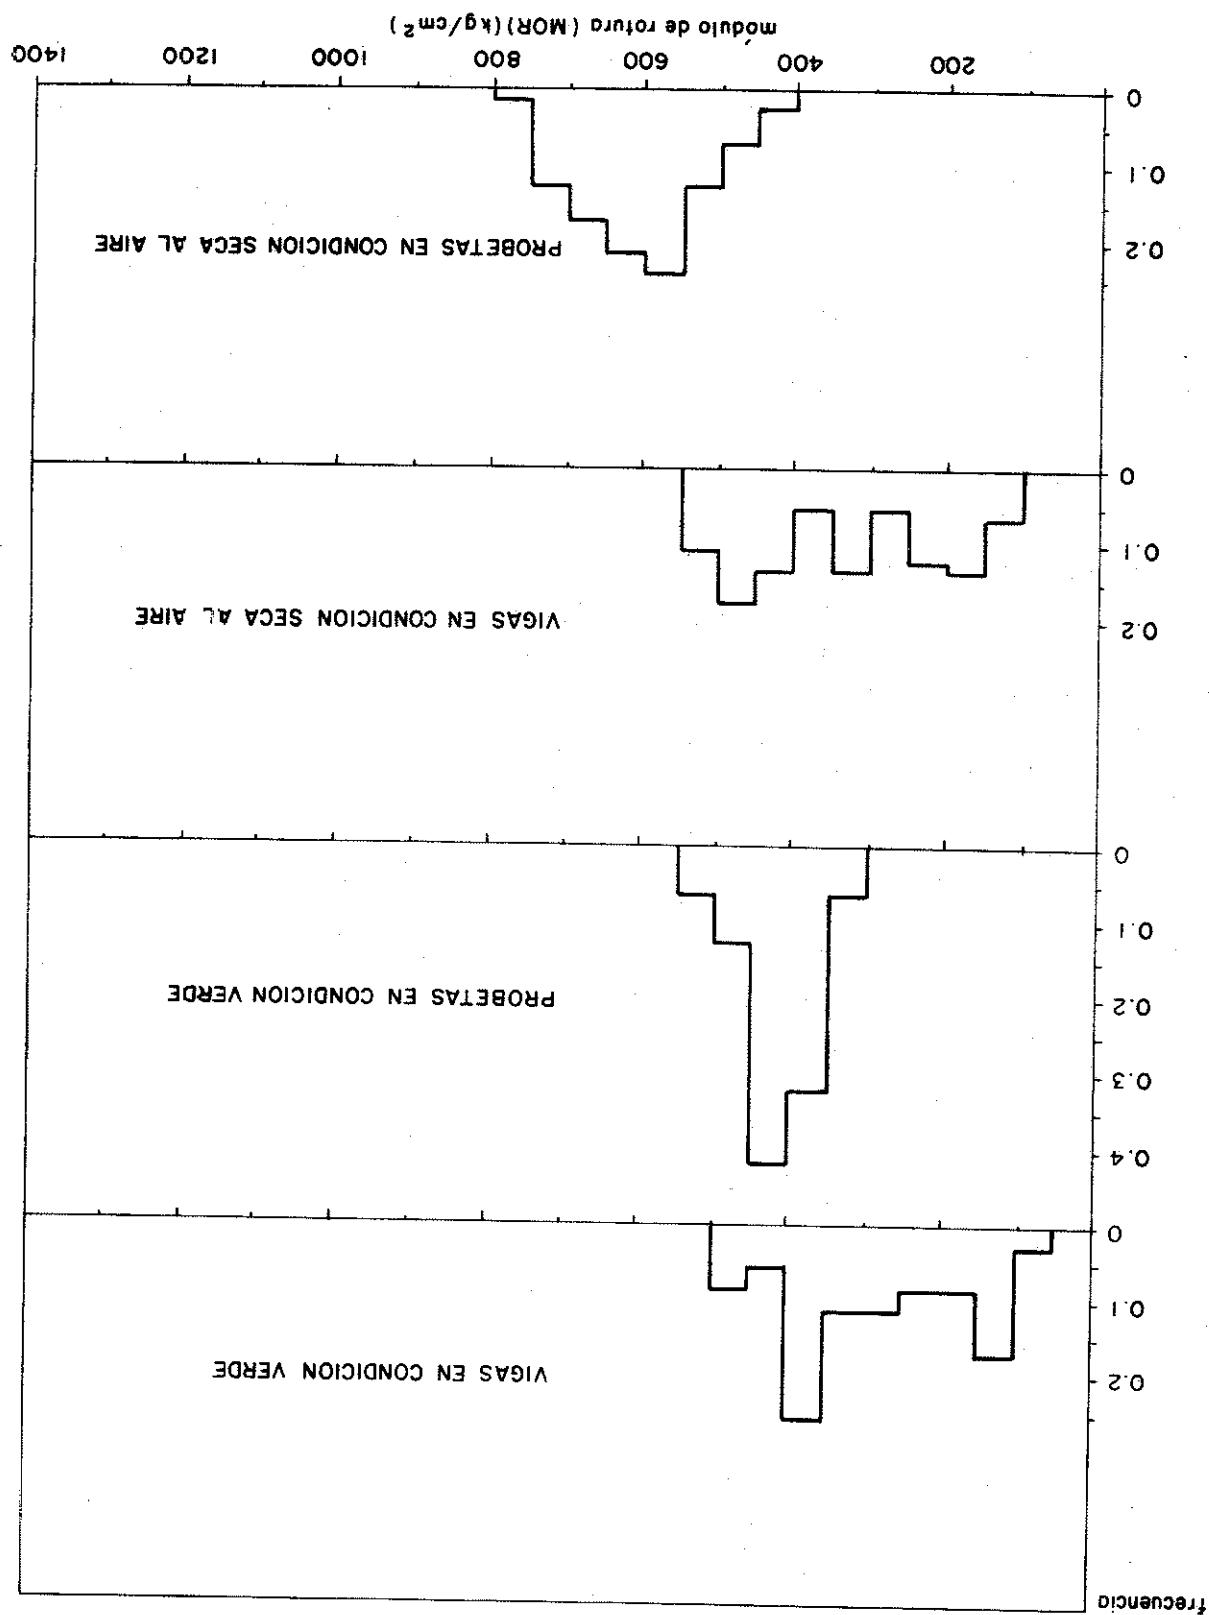
FIGURA 8 HISTOGRAMAS DEL MODULO DE ROTURA EN VIGAS Y PROBETAS  
DE MARUPA (SIMARROUBA AMARA)

En las figuras 8 a 11 se presentan histogramas para el módulo de rotura en vigas y en probetas libres de efectos de cada especie, ensayadas en condición verde y en condición seca al aire. Las figuras 12 a 15 muestran histogramas para el módulo de elasticidad.

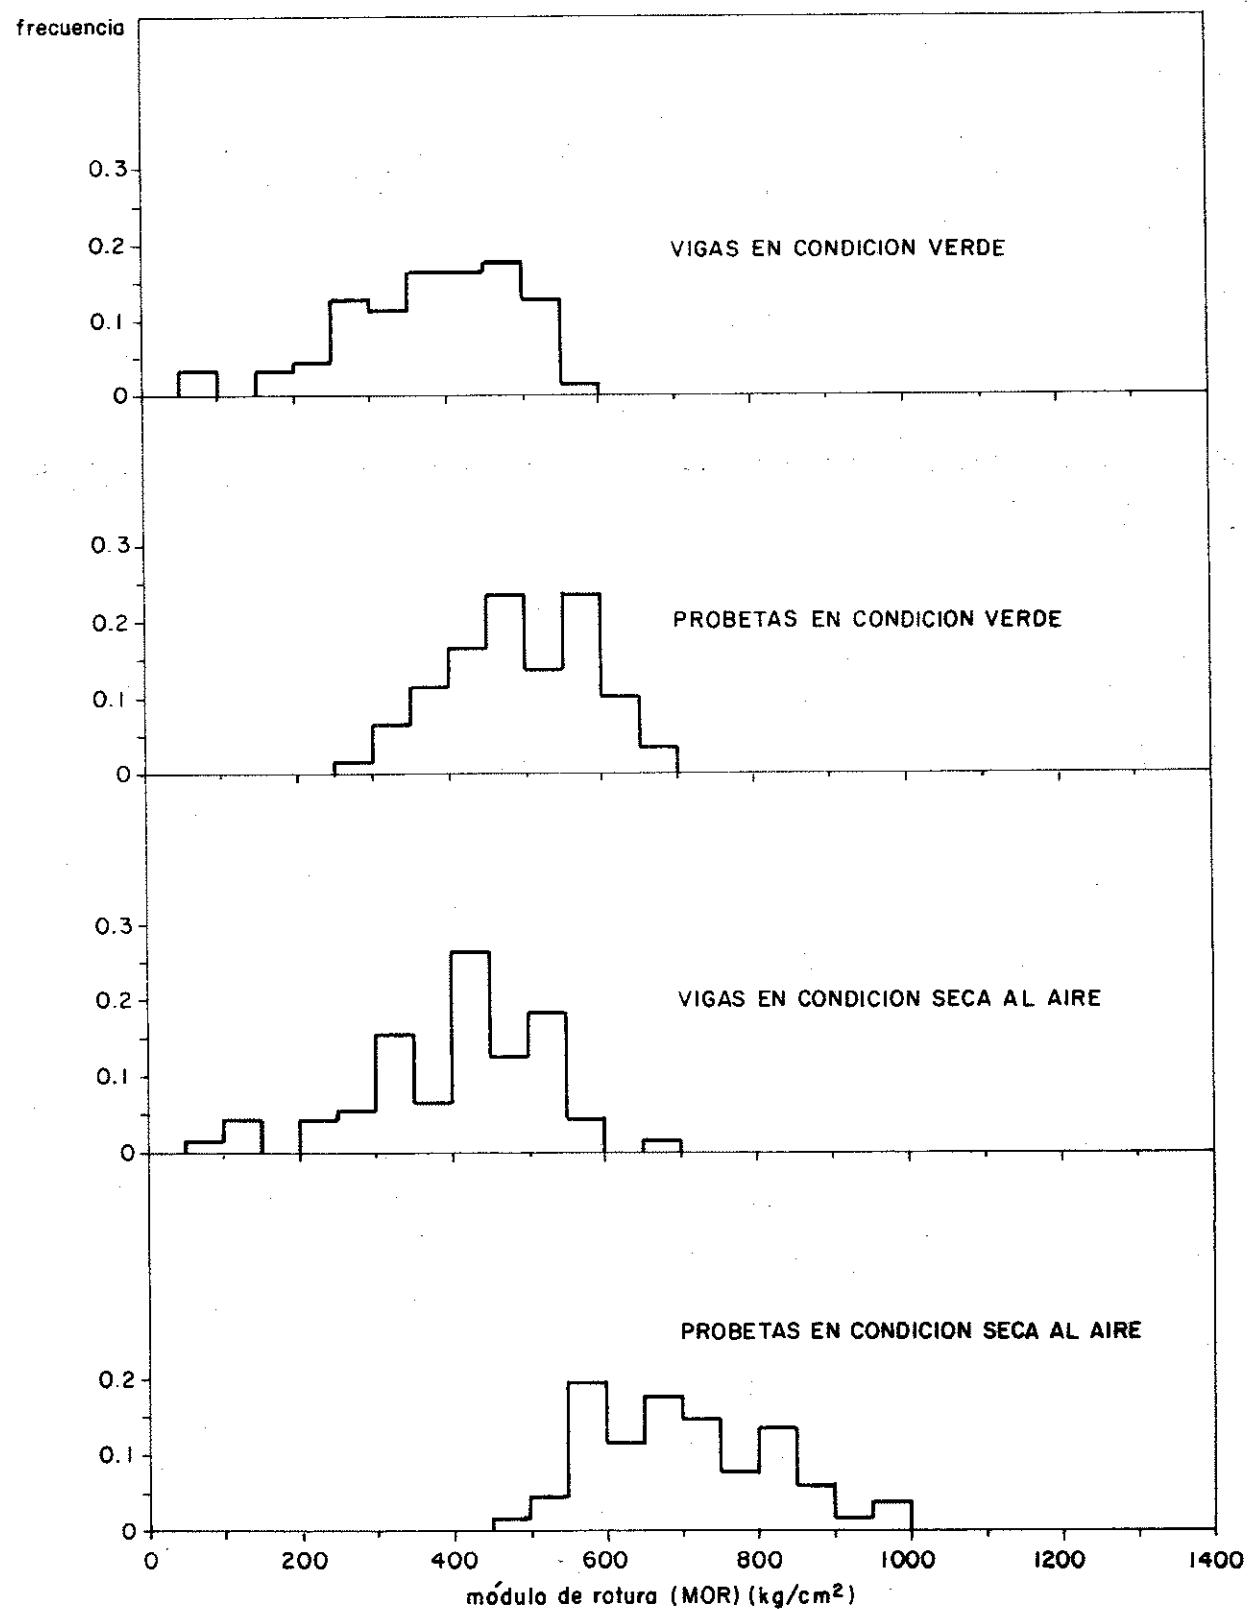
FIGURA 9 HISTOGRAMAS DEL MÓDULO DE ROTURA EN VIGAS Y PROBETAS DE CATAHUA AMARILLA (*HURA CREPITANS*)

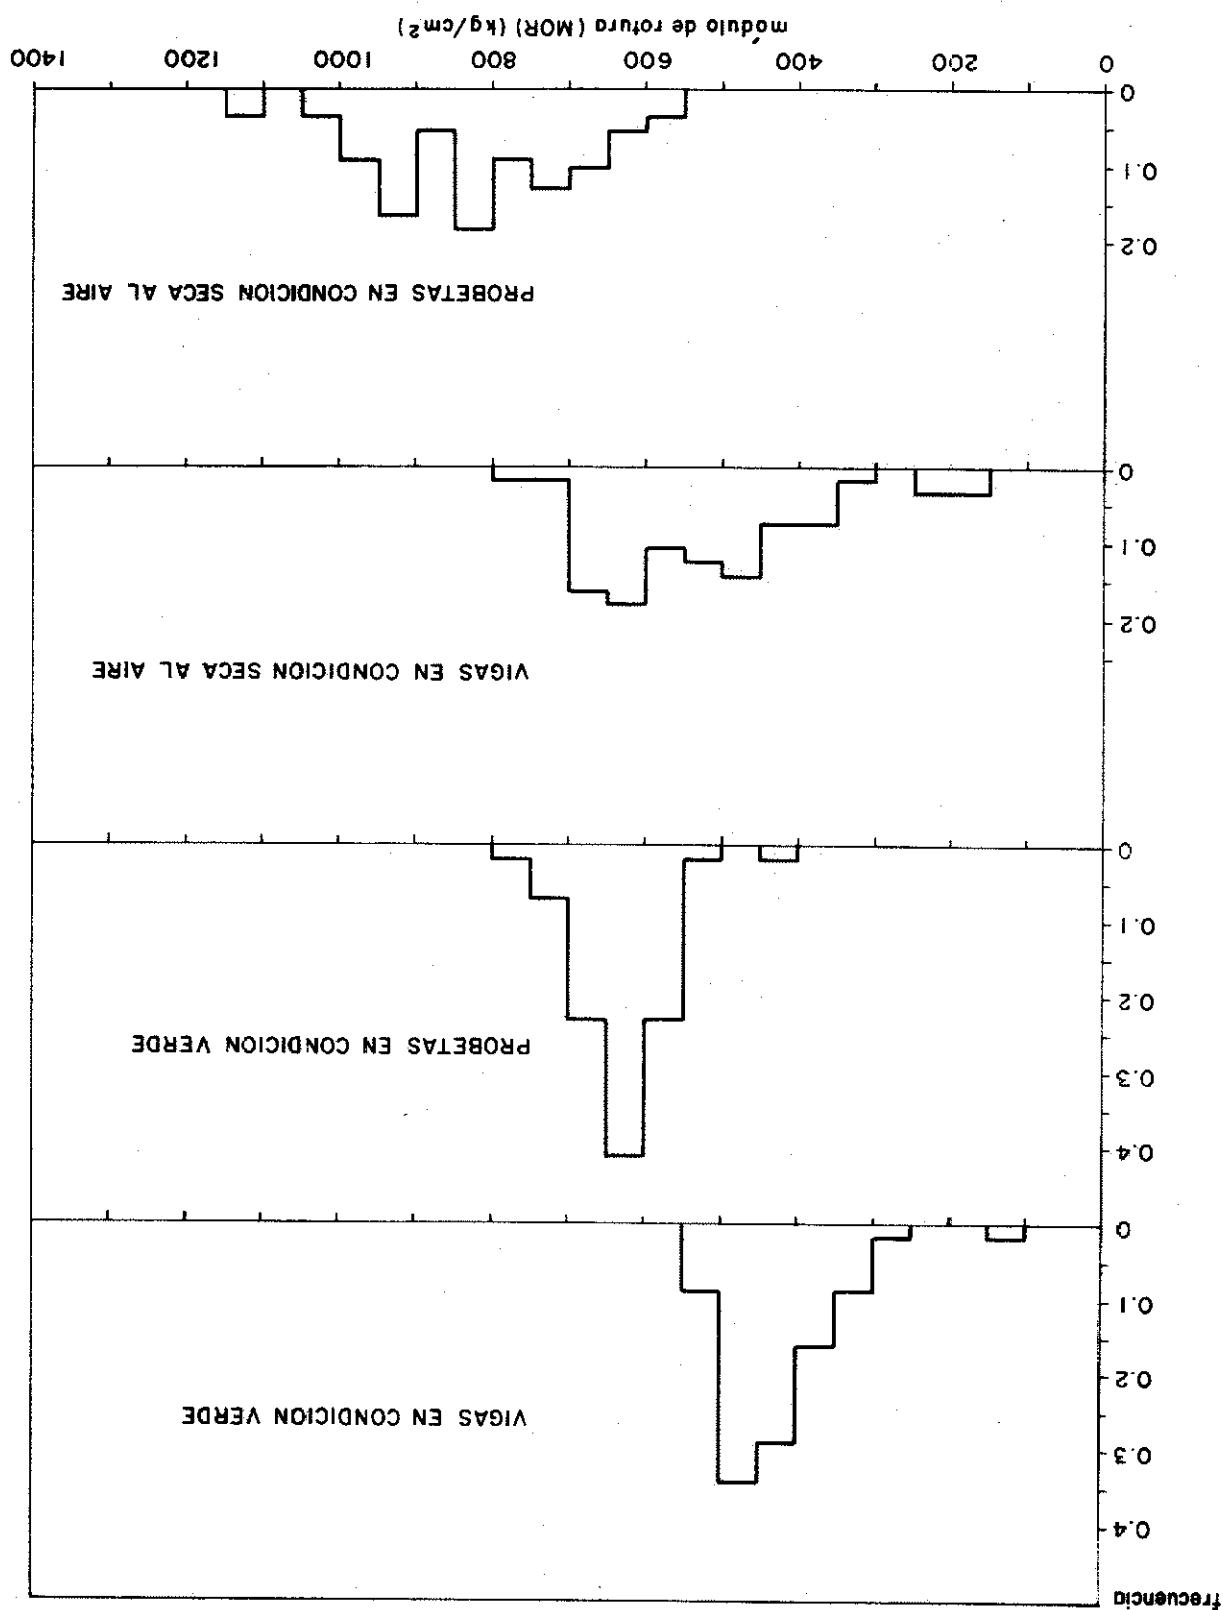
FIGURA 10 HISTOGRAMAS DEL MÓDULO DE ROTURA EN VIGAS Y PROBETAS  
DE TORNILLO (CEDRELINA CATENA FORMIS)

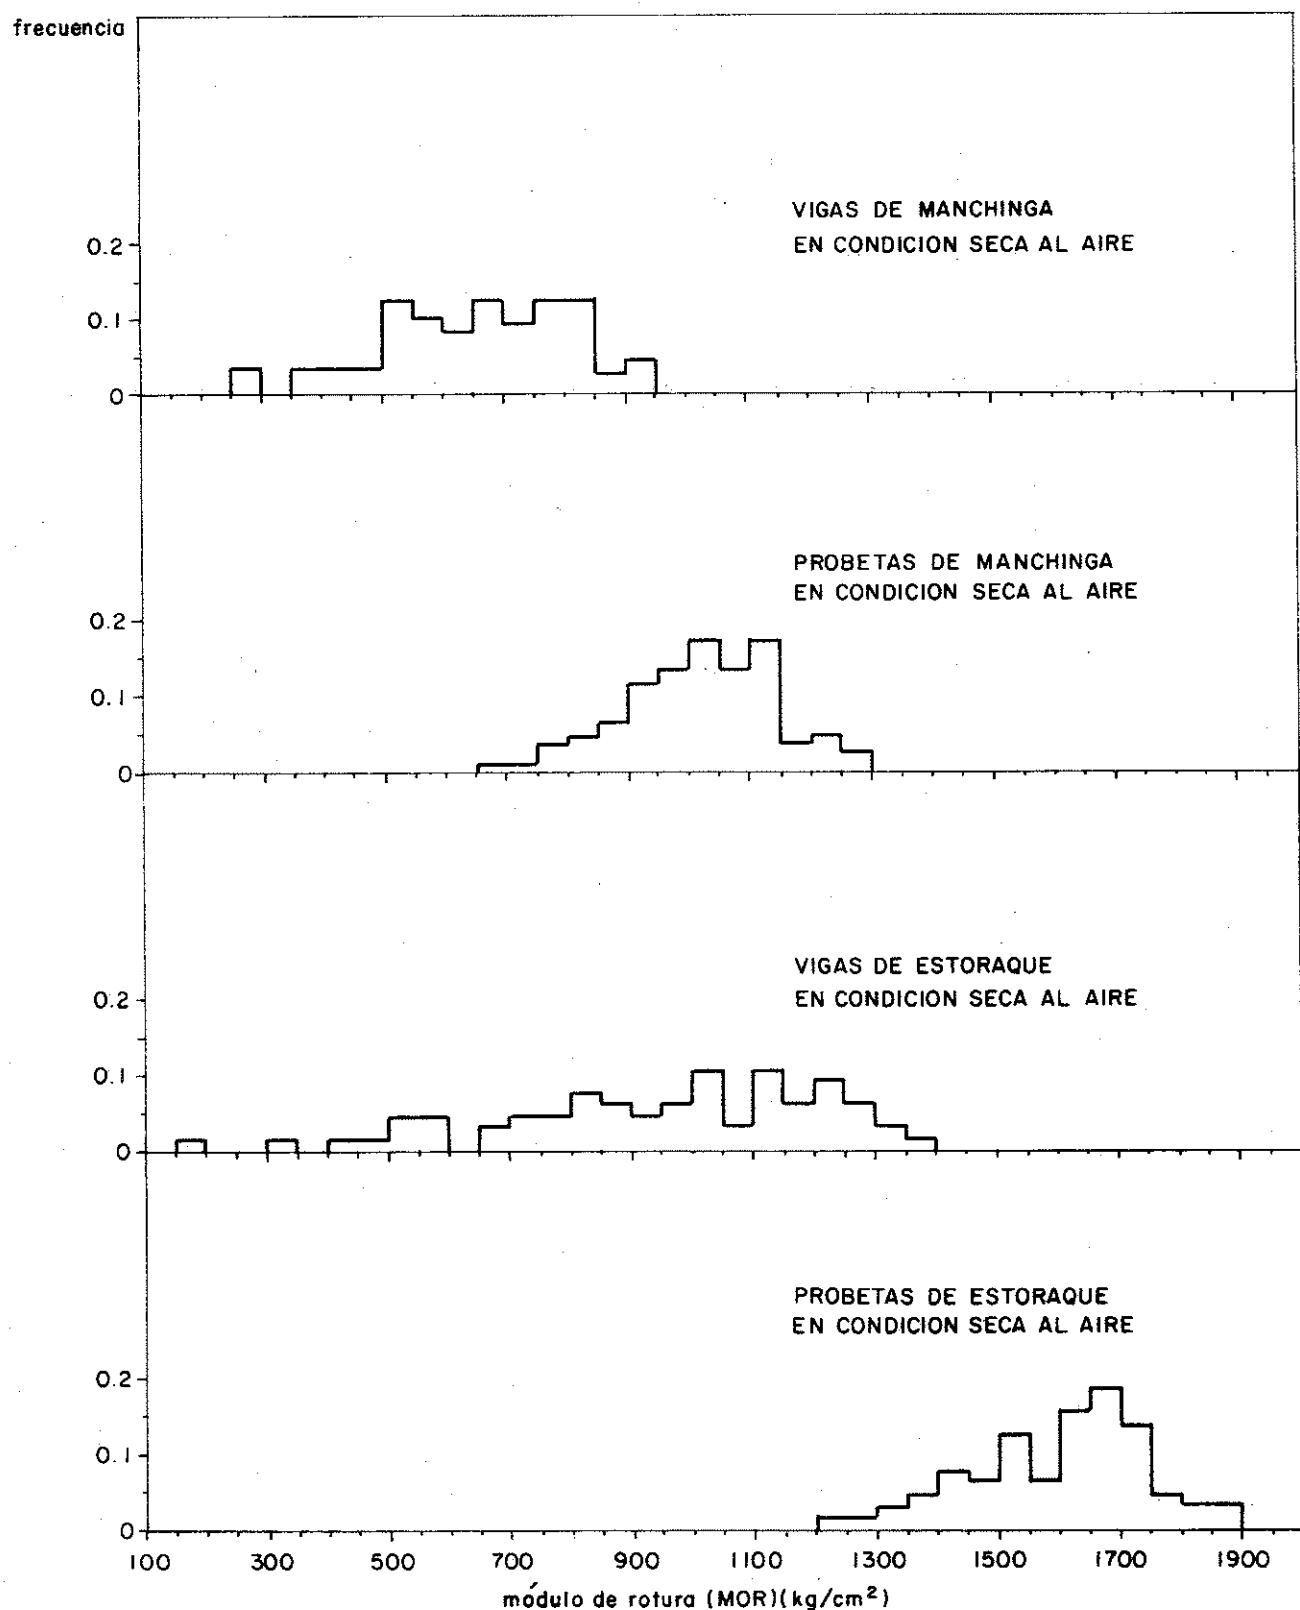
FIGURA II HISTOGRAMAS DEL MODULO DE ROTURA EN VIGAS Y PROBETAS  
DE MANCHINGA (*BROSIMUM ULEANUM*) Y ESTORAQUE (*MYROXYLON PERUFERUM*)

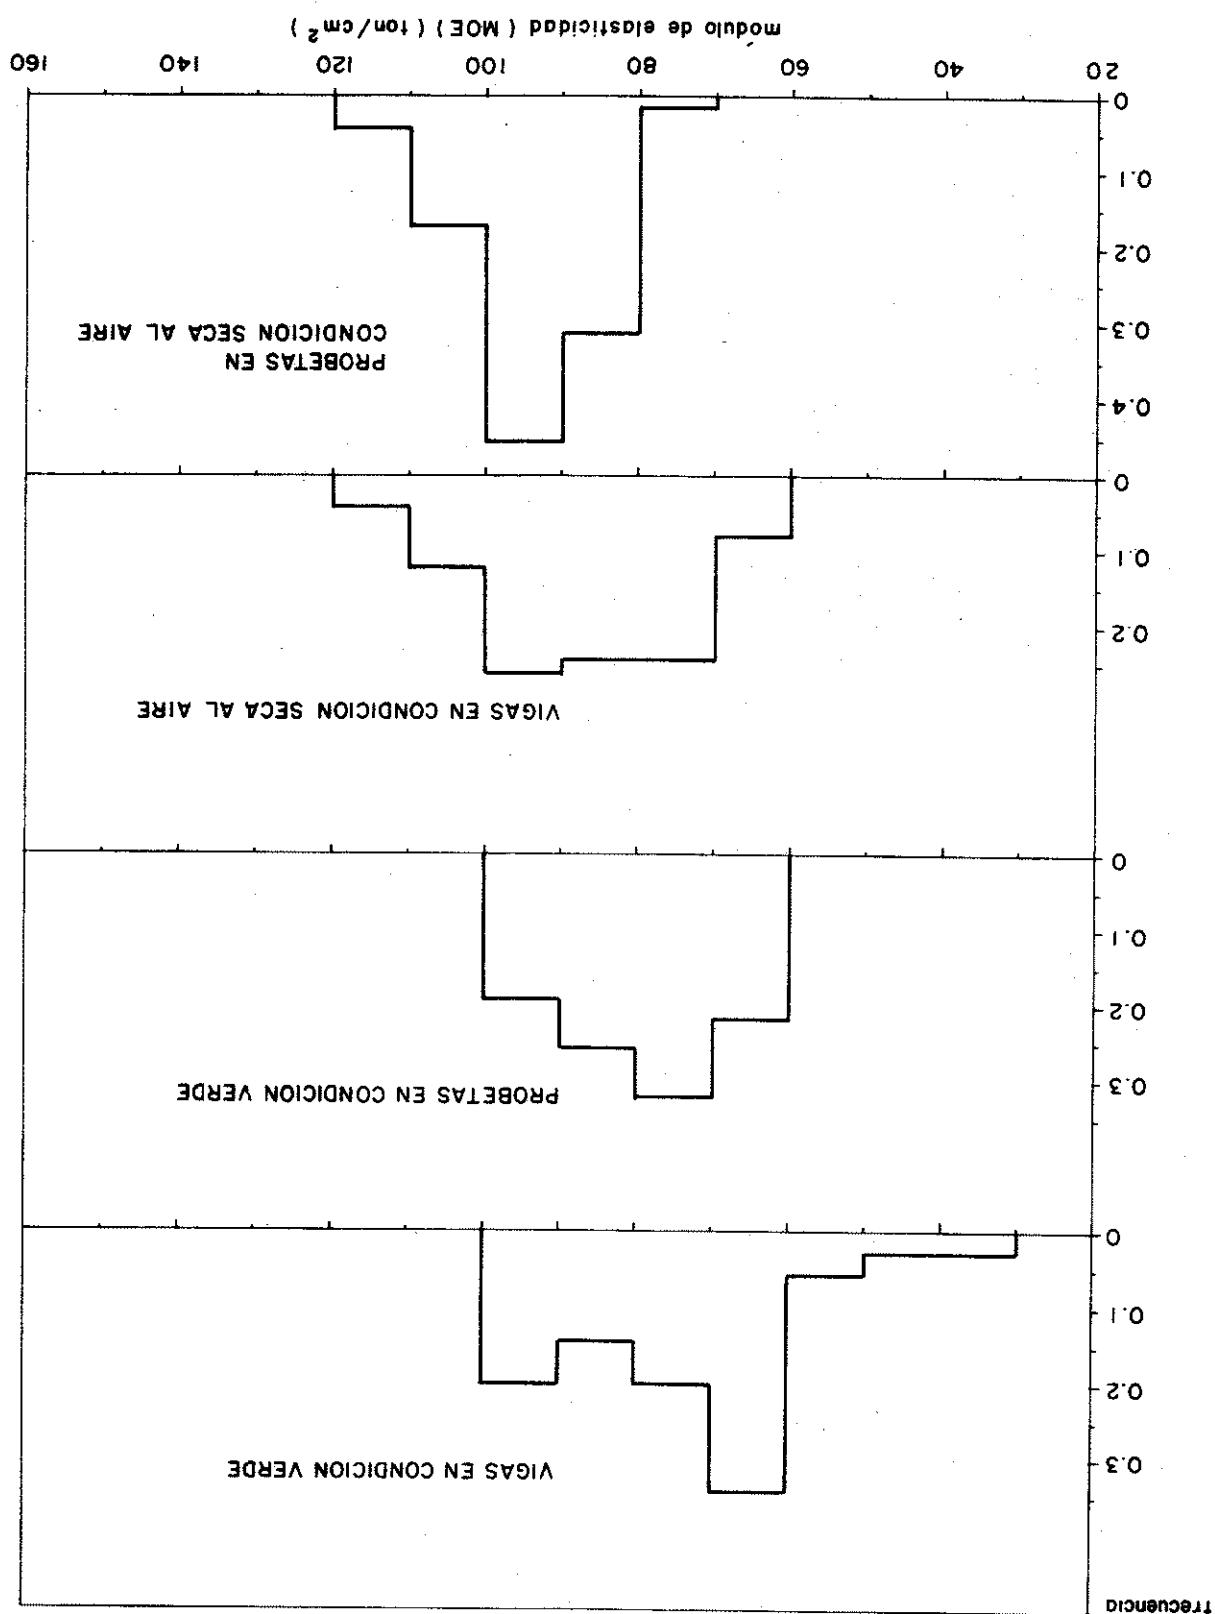
FIGURA 12 HISTOGRAMAS DEL MÓDULO DE ELÁSTICIDAD EN VIGAS Y PROBETAS DE MARUPA (SIMARROUBA AMARA)

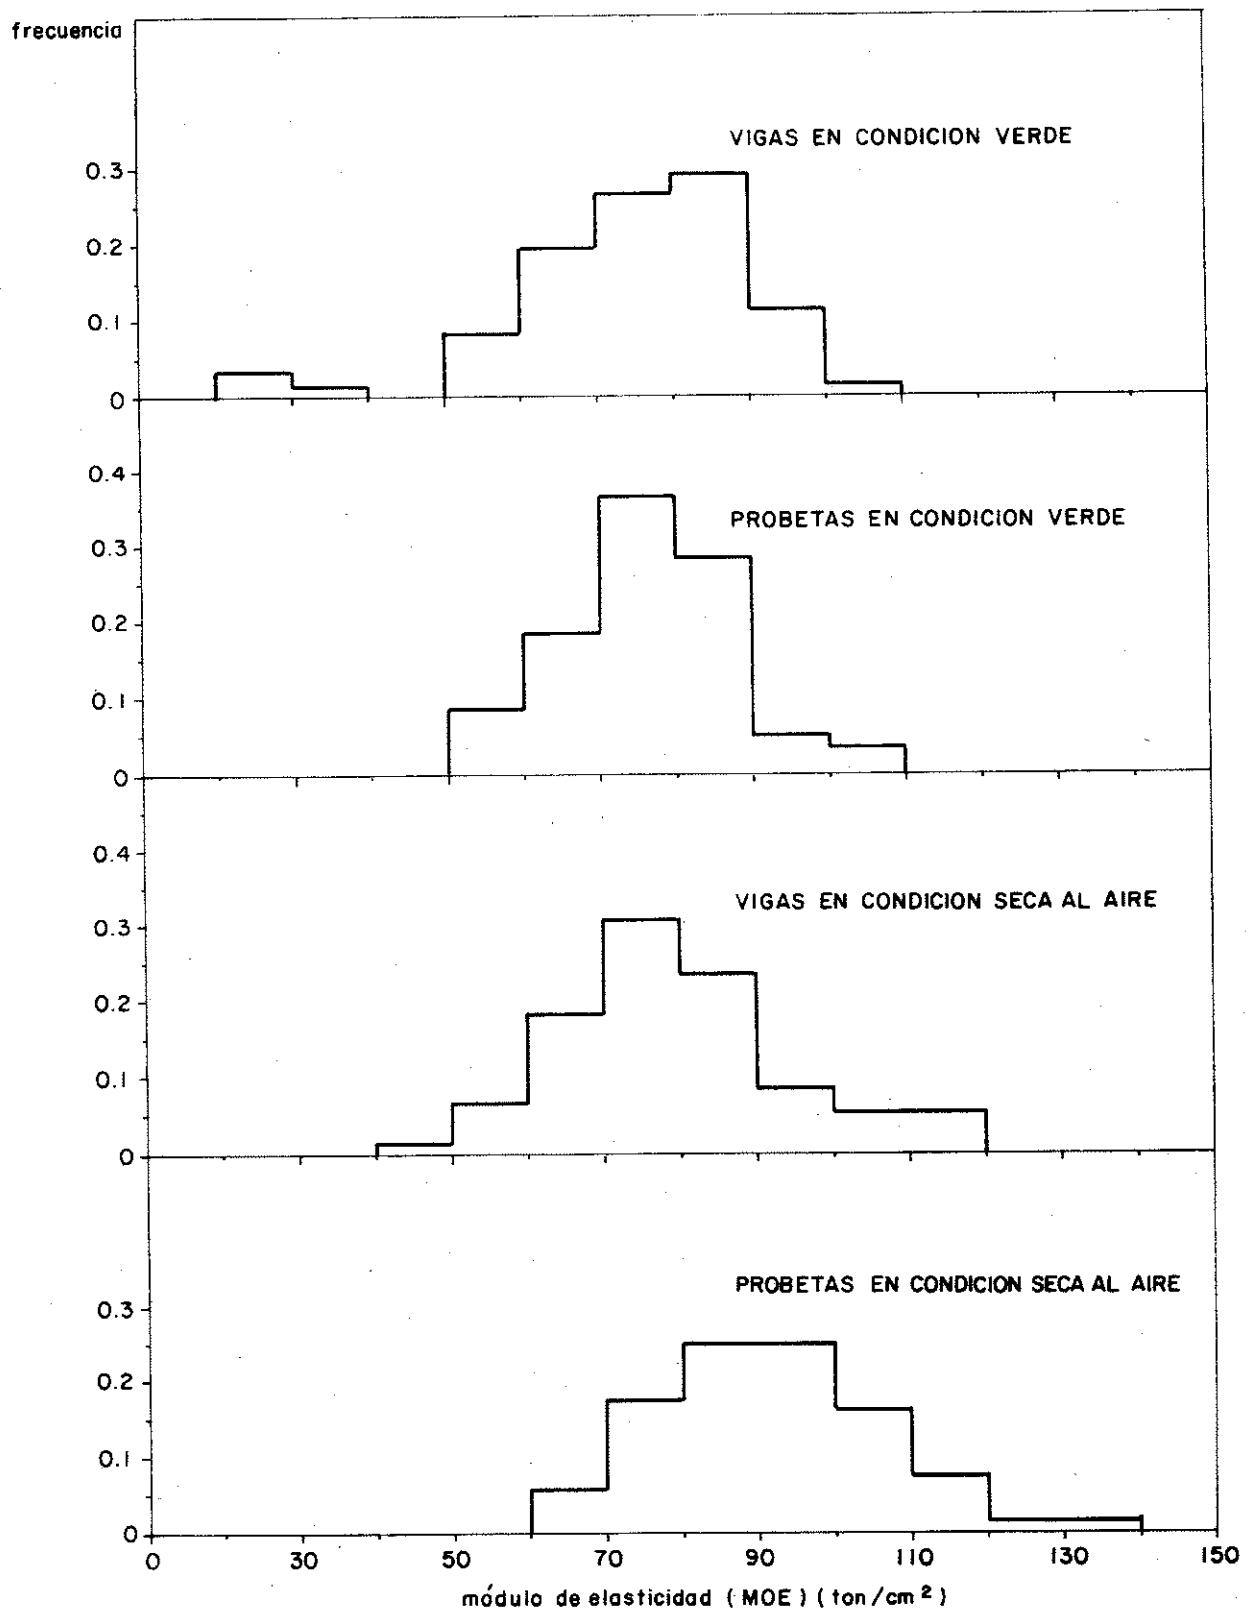
FIGURA 13 HISTOGRAMAS DEL MODULO DE ELASTICIDAD EN VIGAS Y PROBETAS DE CATAHUA AMARILLA ( HURA CREPITANS )

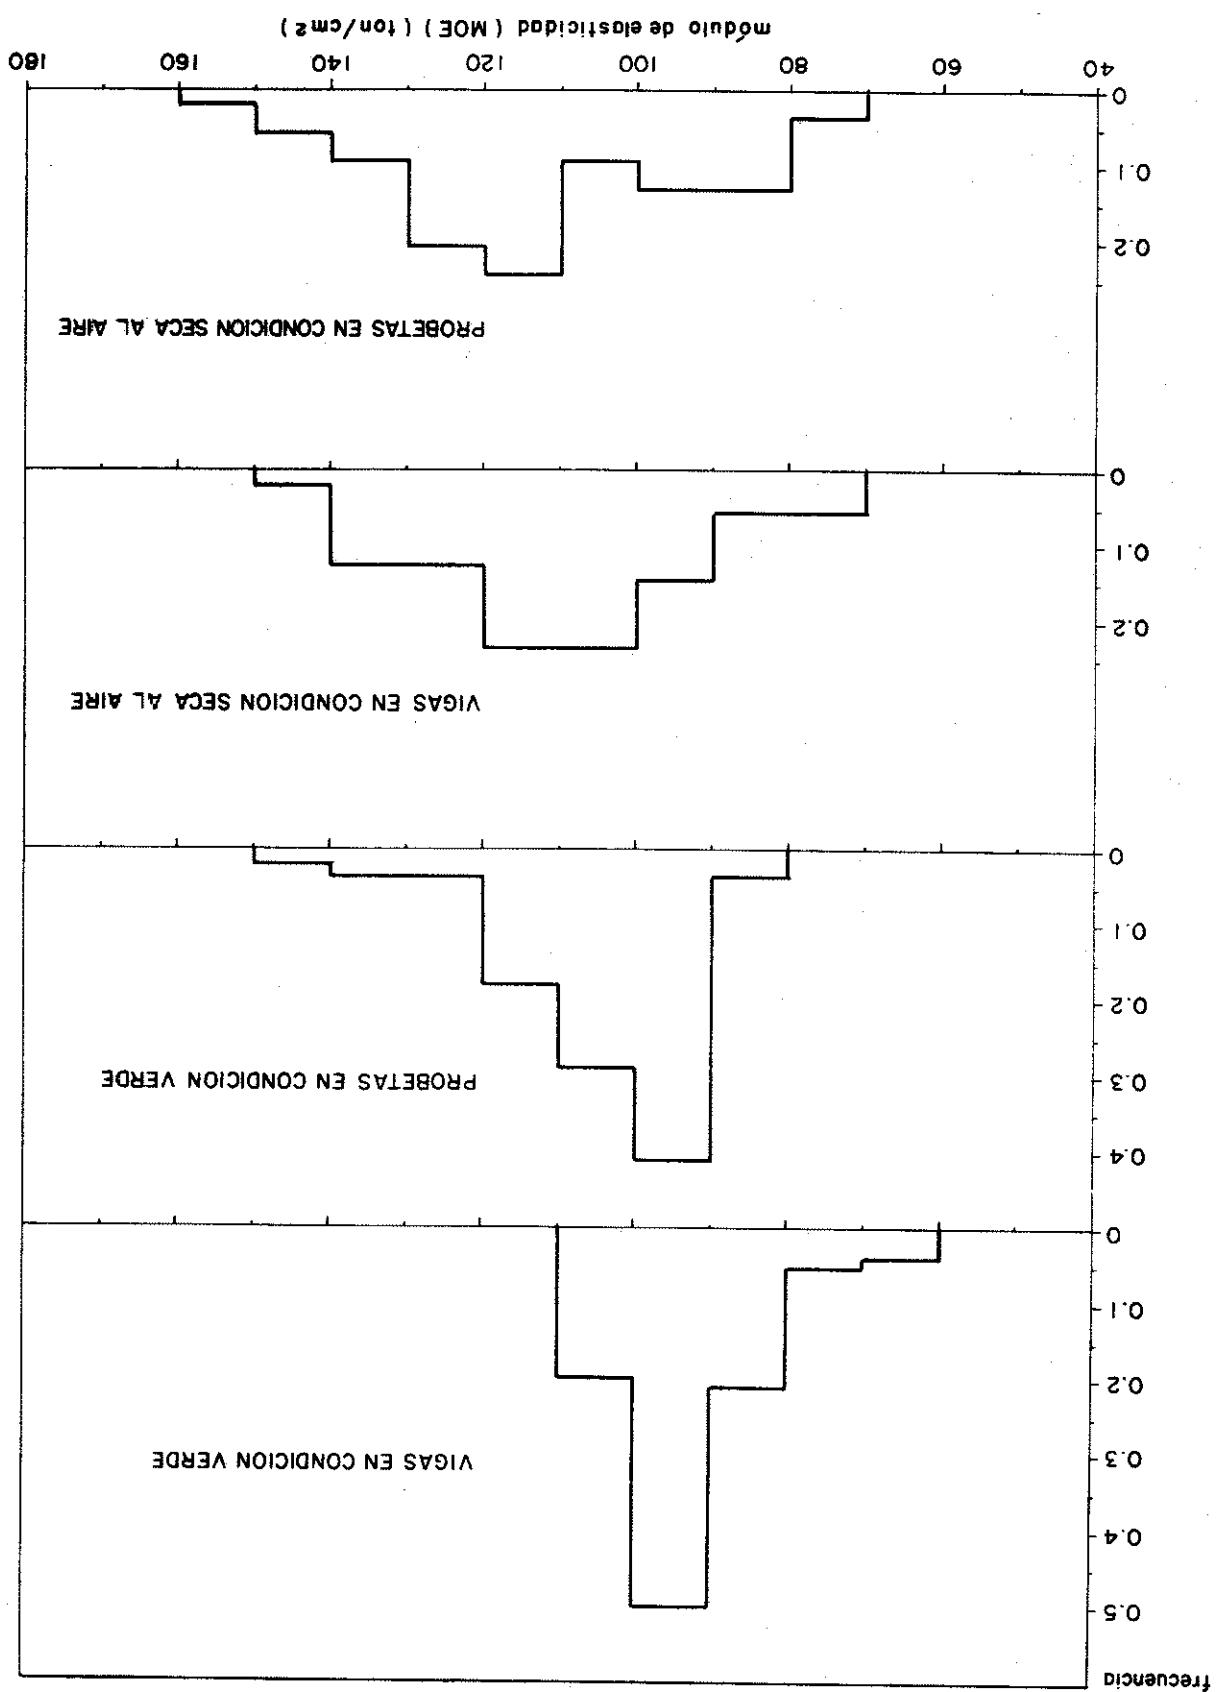
FIGURA 14 HISTOGRAMAS DEL MÓDULO DE ELASTICIDAD EN VIGAS Y PROBETAS DE TORNILLO (CEDRELLINGA CATENA EFORMS)

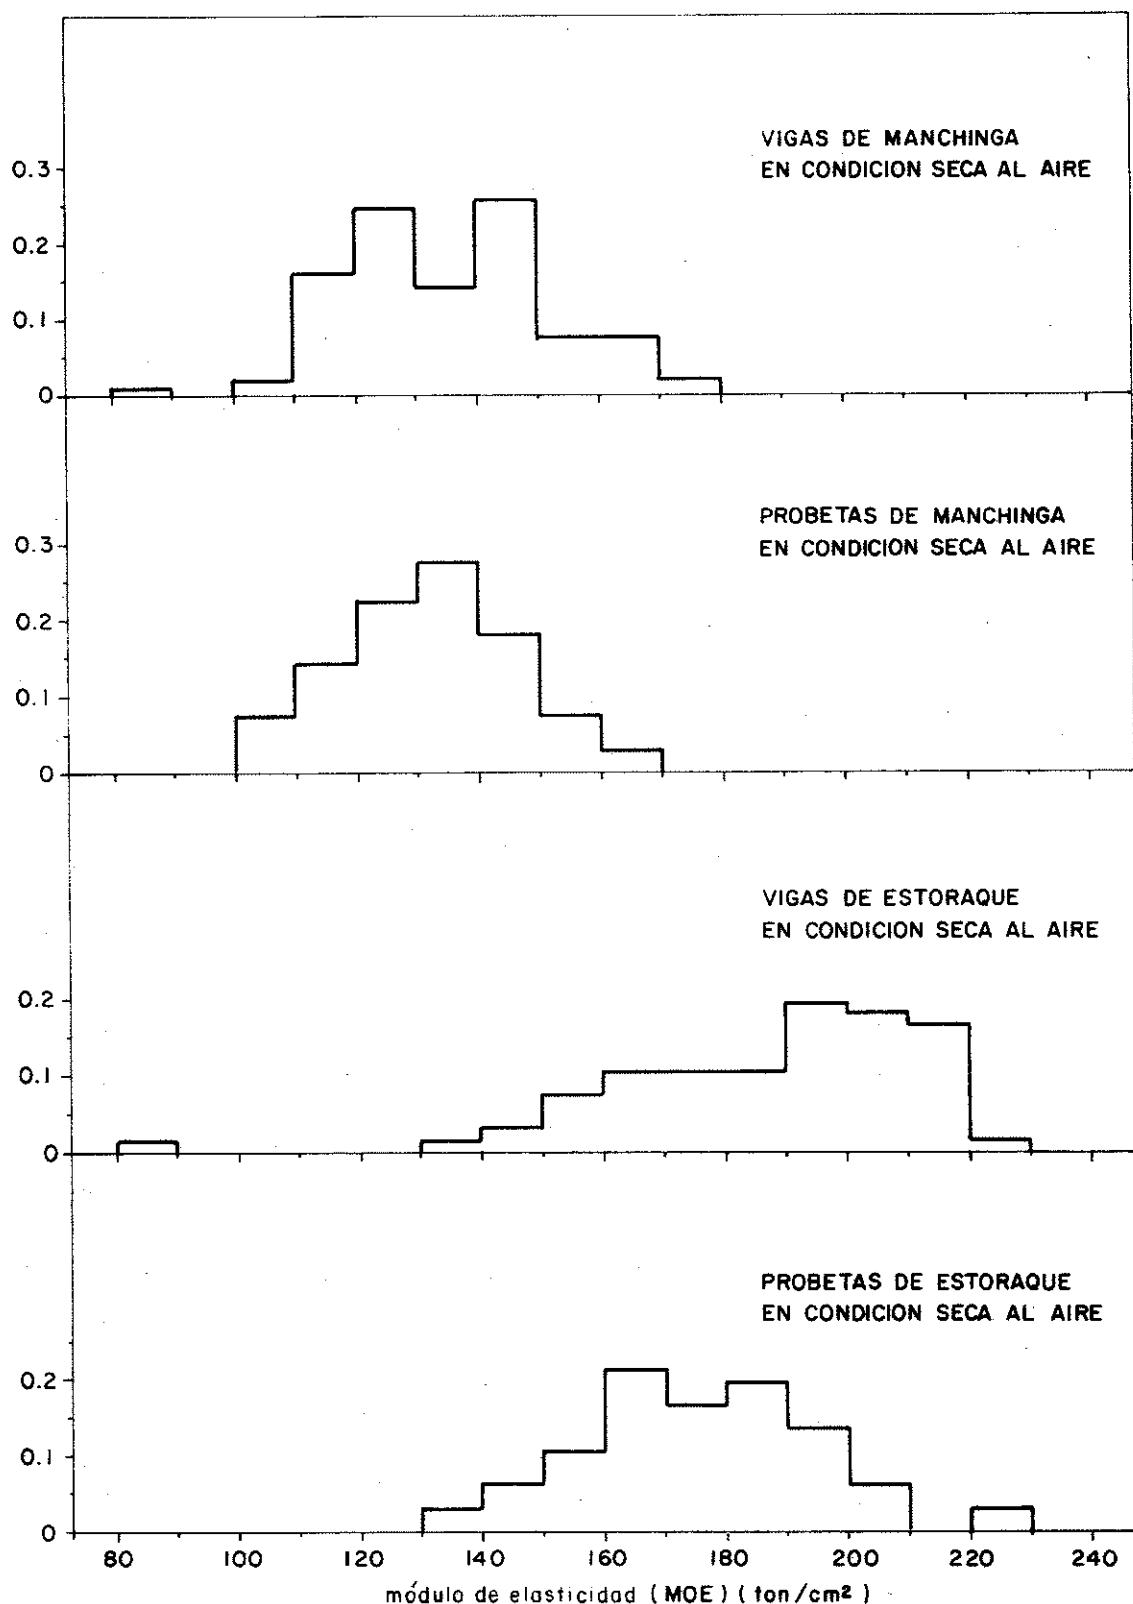
FIGURA 15 HISTOGRAMAS DEL MÓDULO DE ELASTICIDAD EN VIGAS Y PROBETAS DE MANCHINGA (*BROSIMUM ULEANUM*) Y ESTORAQUE (*MYROXYLON PERUFERUM*)
