PROYECTOS ANDINOS  
DE DESARROLLO  
TECNOLOGICO EN EL  
AREA DE LOS RECURSOS  
FORESTALES TROPICALES

**INFLUENCIA DE DEFECTOS EN LA  
RIGIDEZ Y RESISTENCIA DE VIGAS DE  
5 ESPECIES DE LA SUBREGION ANDINA**

HUGO SCALETTI F.

Lima, Mayo 1983

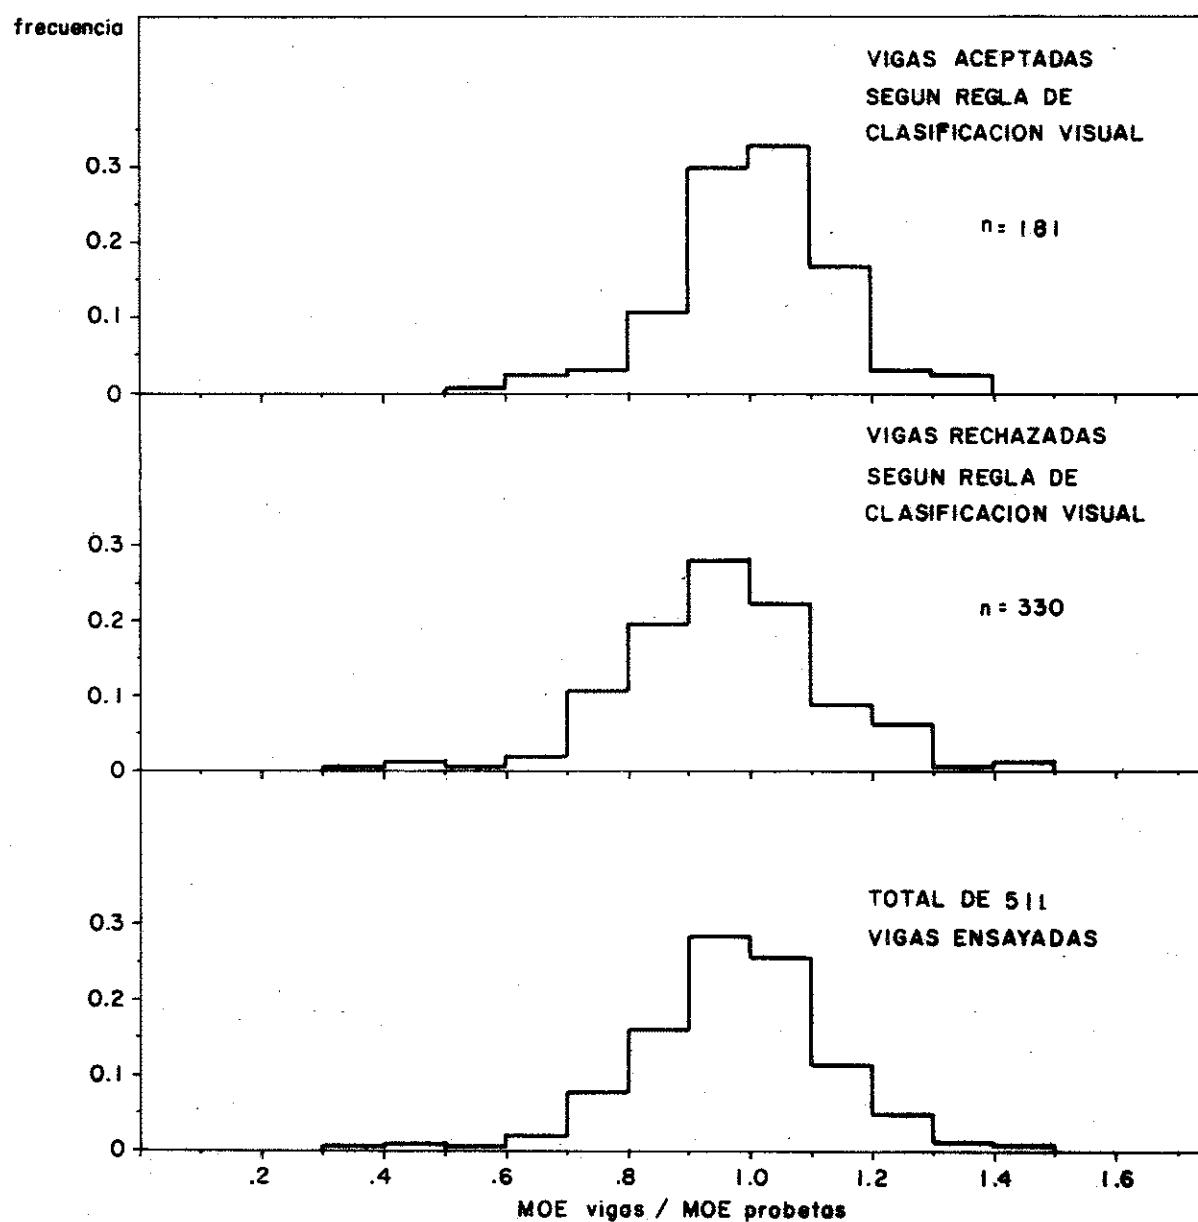
FIGURA 16 HISTOGRAMAS PARA LA RAZON ENTRE MODULO DE ELASTICIDAD EN VIGAS  
Y MODULO DE ELASTICIDAD EN PROBETAS  
VIGAS ACEPTADAS POR LA REGLA DE CLASIFICACION VISUAL VS. VIGAS RECHAZADAS

Las figuras 16 a 18 presentan histogramas para la razón entre el MOE en vigas y el MOE en probetas pequeñas libres de defectos. Para aproximadamente 80% de las vigas ensayadas esta razón estuvo entre 0.7 y 1.1, aun que se observaron valores en el rango entre 0.38 y 1.45.

Comparando los histogramas de MOE vigas/MOE probetas obtenidos para las vigas rechazadas y las vigas aceptadas por la Regla de Clasificación Visual (Fig. 16), se observan distribuciones similares. Esto puede explícarse porque la mayor parte de los defectos tienen poca influencia en la rigidez. El valor medio para la razón MOE vigas/MOE probetas resultó 0.98 considerando toda la población estudiada, 1.01 para las vigas aceptadas y 0.96 para las vigas rechazadas. El valor mínimo fue 0.38 para las vigas rechazadas y 0.57 para las aceptadas. Para el 5° percentil la diferencia fue menos marcada, obteniéndose 0.73 y 0.78, respectivamente.

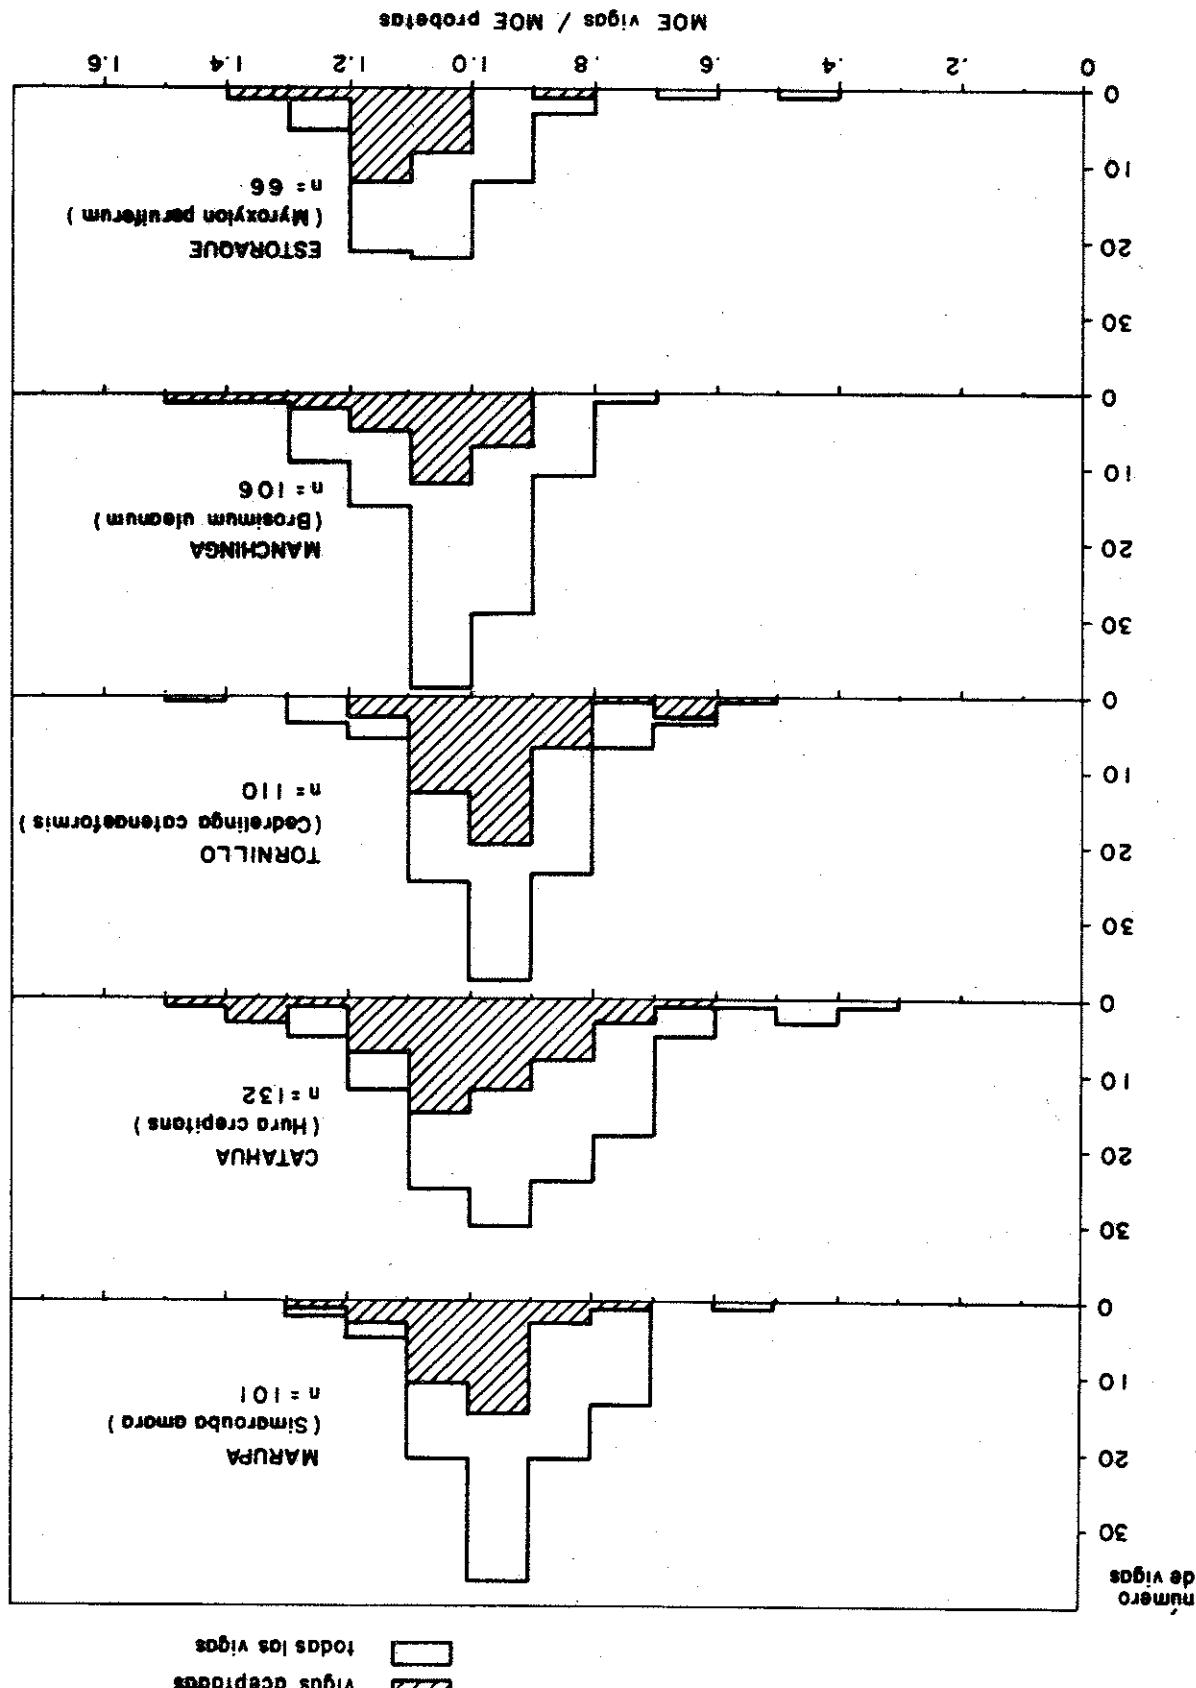
FIGURA 17

HISTOGRAMAS PARA LA RAZÓN ENTRE MÓDULO DE ELASTICIDAD EN VÍGAS Y  
MÓDULO DE ELASTICIDAD EN PROBETAS PARA CADA UNA DE LAS ESPECIES

ENSAYADAS

En algunas especies la Regla de Clasificación Visual resultó un poco más eficaz para seleccionar las vigas de mayor rigidez (Fig. 17). Esto podría deberse a las distintas características anatómicas y a la mayor o menor frecuencia de ciertos defectos que sí influyen en el MOE.

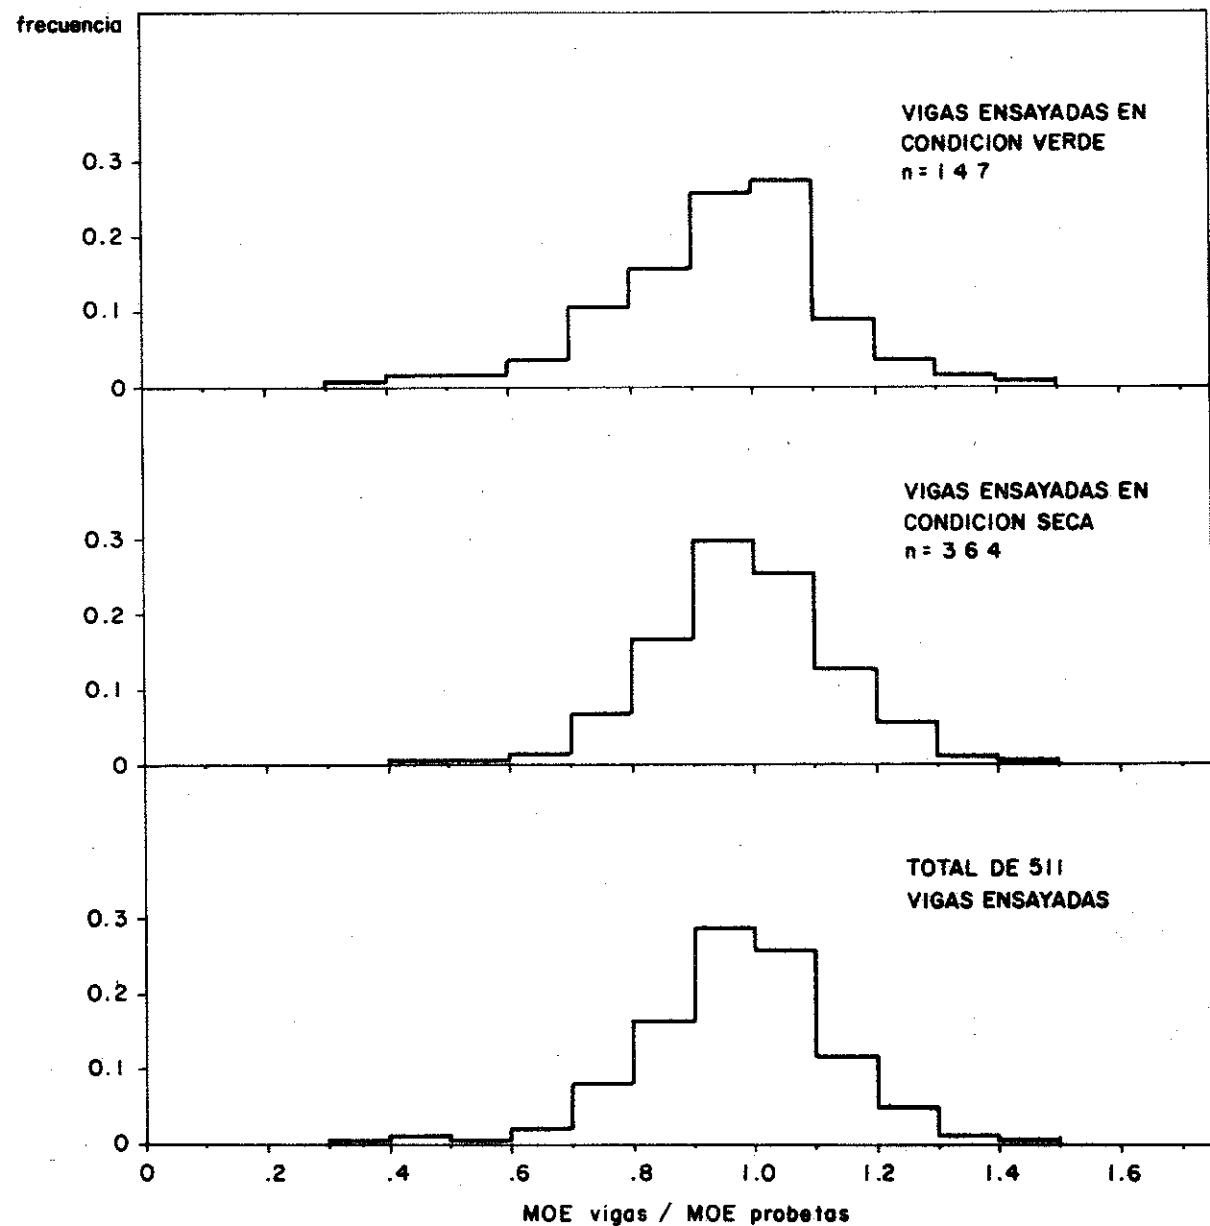
FIGURA 18 HISTOGRAMAS PARA LA RAZON ENTRE MODULO DE ELASTICIDAD EN VIGAS Y  
MODULO DE ELASTICIDAD EN PROBETAS  
VIGAS ENSAYADAS EN CONDICION VERDE VS. VIGAS ENSAYADAS EN CONDICION SECA AL AIRE

La figura 18 muestra distribuciones similares para la razón MOE vigas/  
MOE probetas de los especímenes ensayados en condición verde y aquellos  
ensayados en condición seca. Esto indica que el efecto del contenido de  
humedad en el MOE de vigas es similar al que se observa en probetas.

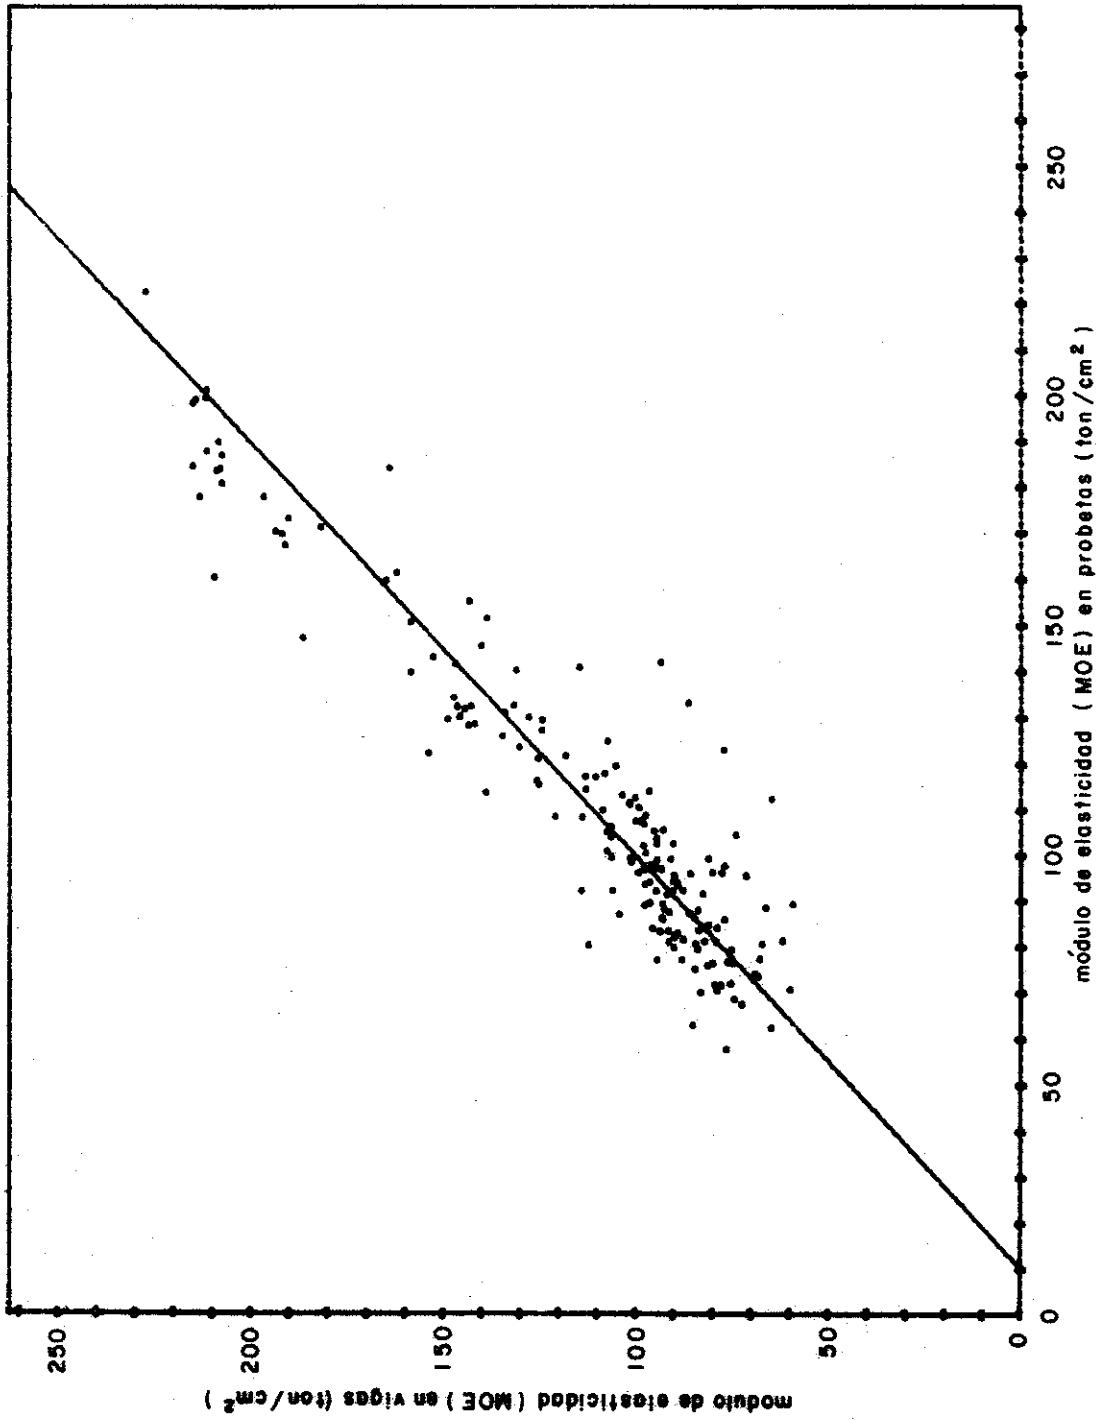
FIGURA 20 MOE VIGAS VS. MOE PROBETAS PARA VIGAS ACEPTADAS SEGUN LA REGLA DE CLASIFICACION VISUAL

En la figura 20 se ha graficado MOE vigas vs. MOE en probetas consideran-  
do solo las vigas aceptadas. En este caso se tiene:

esta expresión es similar a la anterior, más aun si se considera la gran  
diferencia de calidad de las poblaciones comparadas.

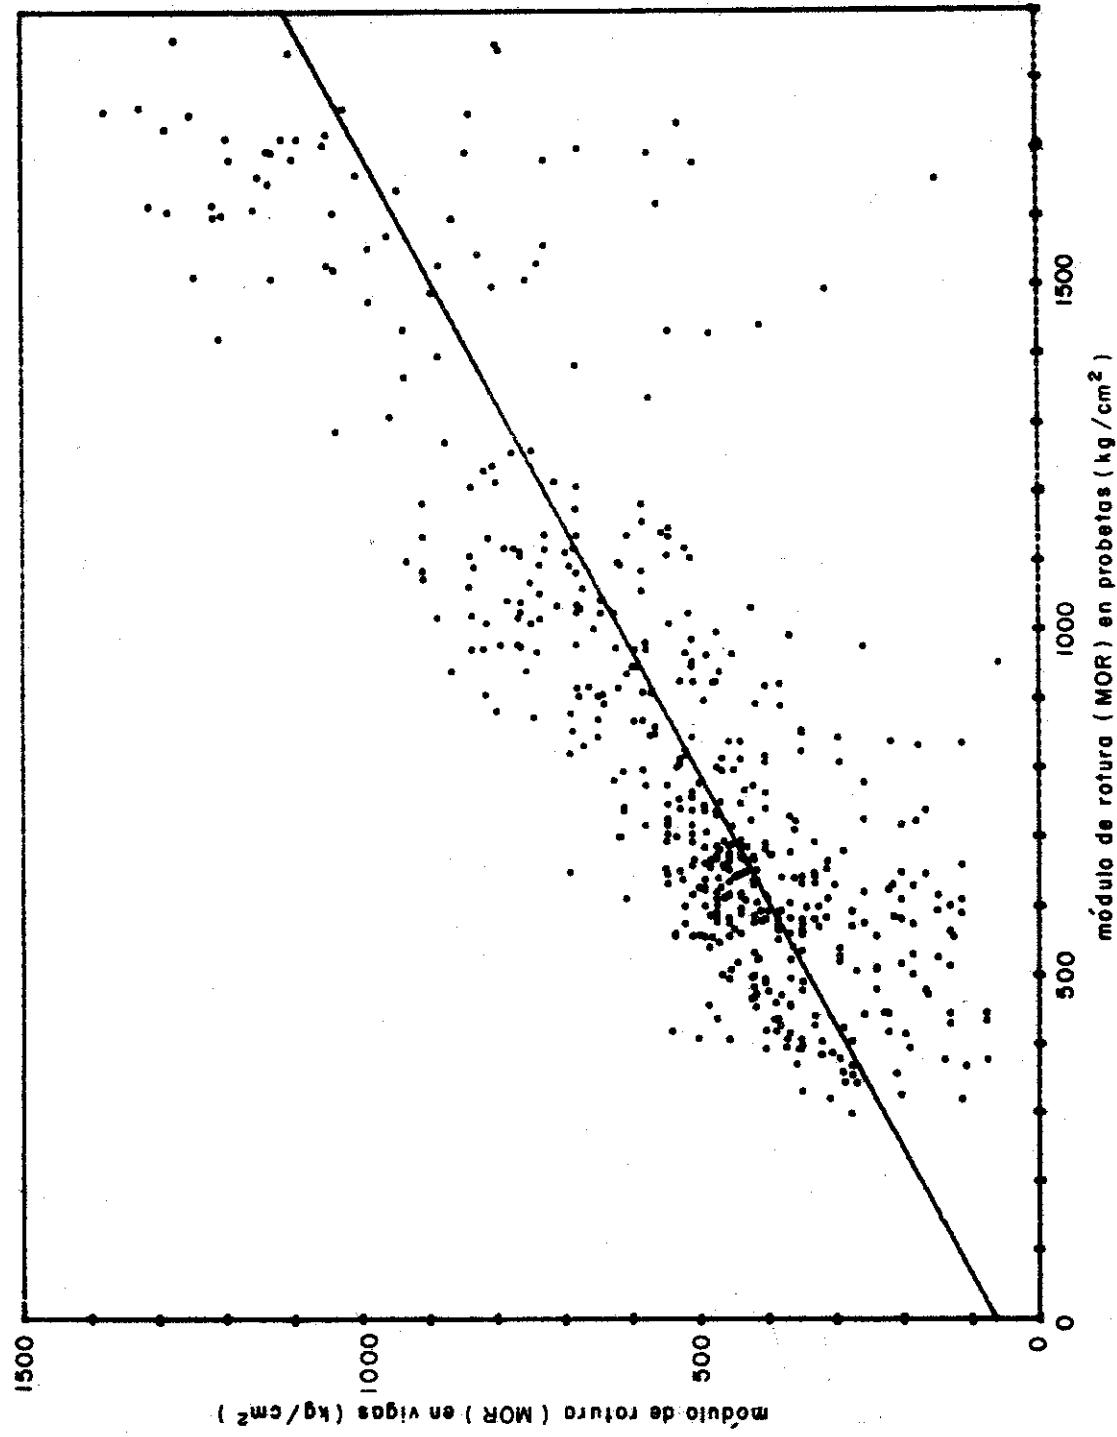
FIGURA 24 MOR VIGAS VS. MOR PROBETAS PARA 511 VIGAS ENSAYADAS

Al graficar el MOR de probetas libres de defectos contra el MOR en vigas (figura 24) se observa mucho mayor dispersión que en la gráfica análoga para el MOE. En este caso se tiene:

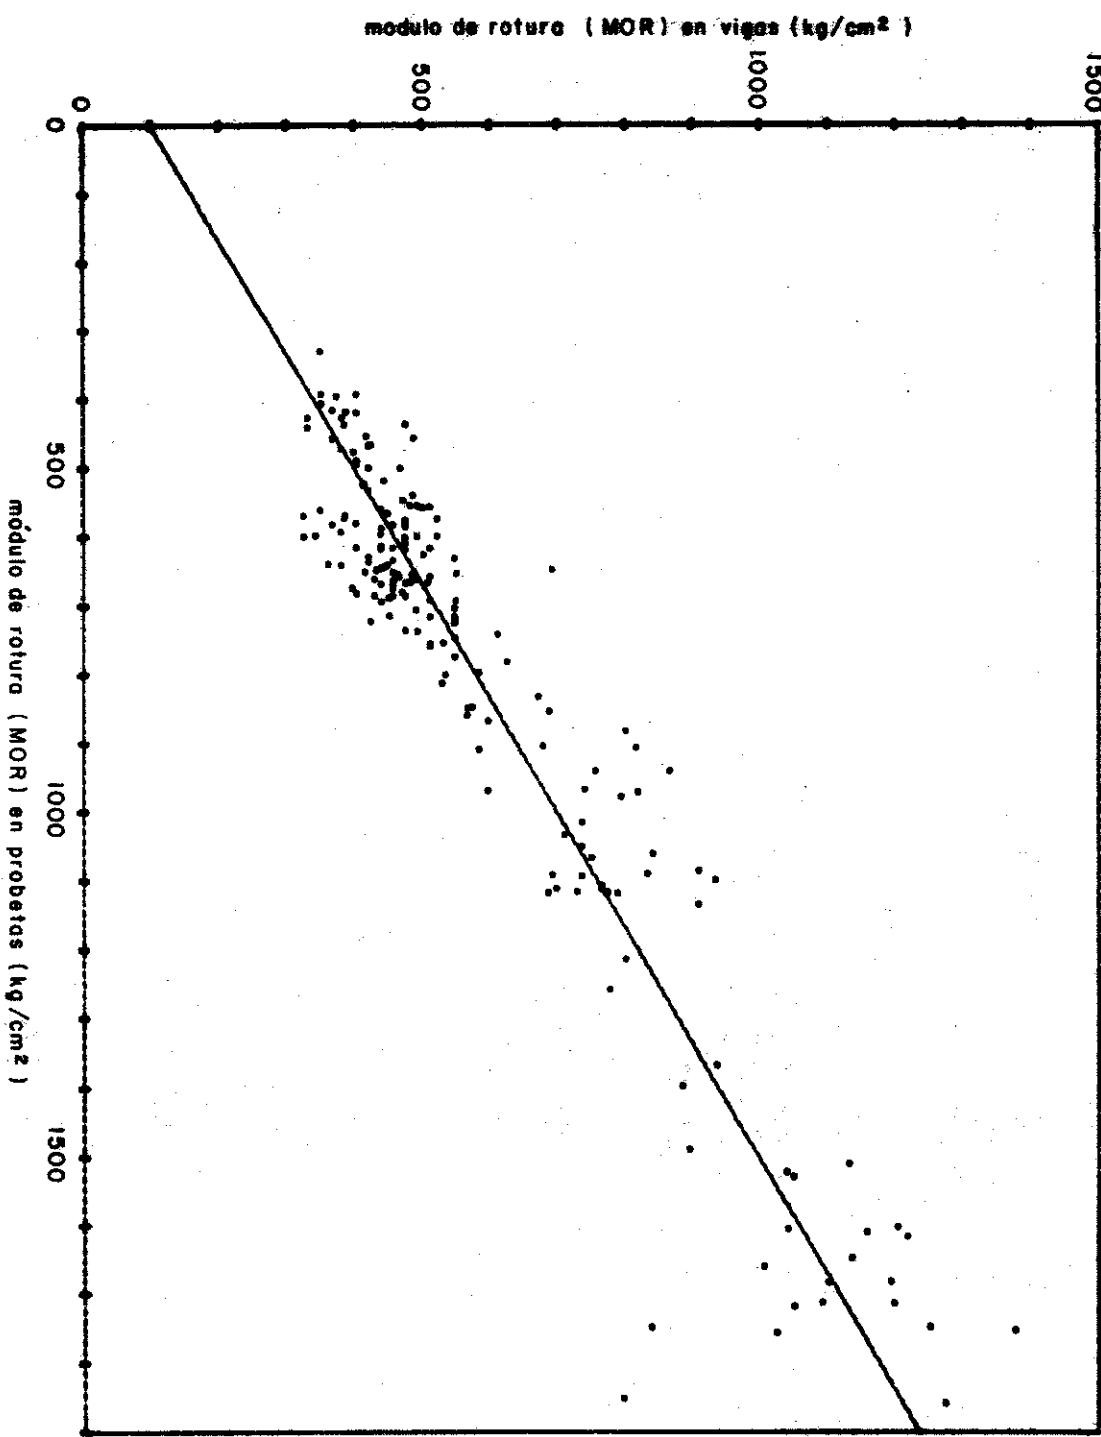
FIGURA 25 MOR VIGAS VS. MOR PROBETAS PARA VIGAS ACEPTADAS SEGUN LA REGLA DE CLASIFICACION VISUAL.

Por otro lado, si sólo se consideran las vigas aceptadas por la Regla de Clasificación Visual (figura 25) se obtiene;

con un coeficiente de correlación  $r = 0.942$  ( $r^2 = 0.89$ ).

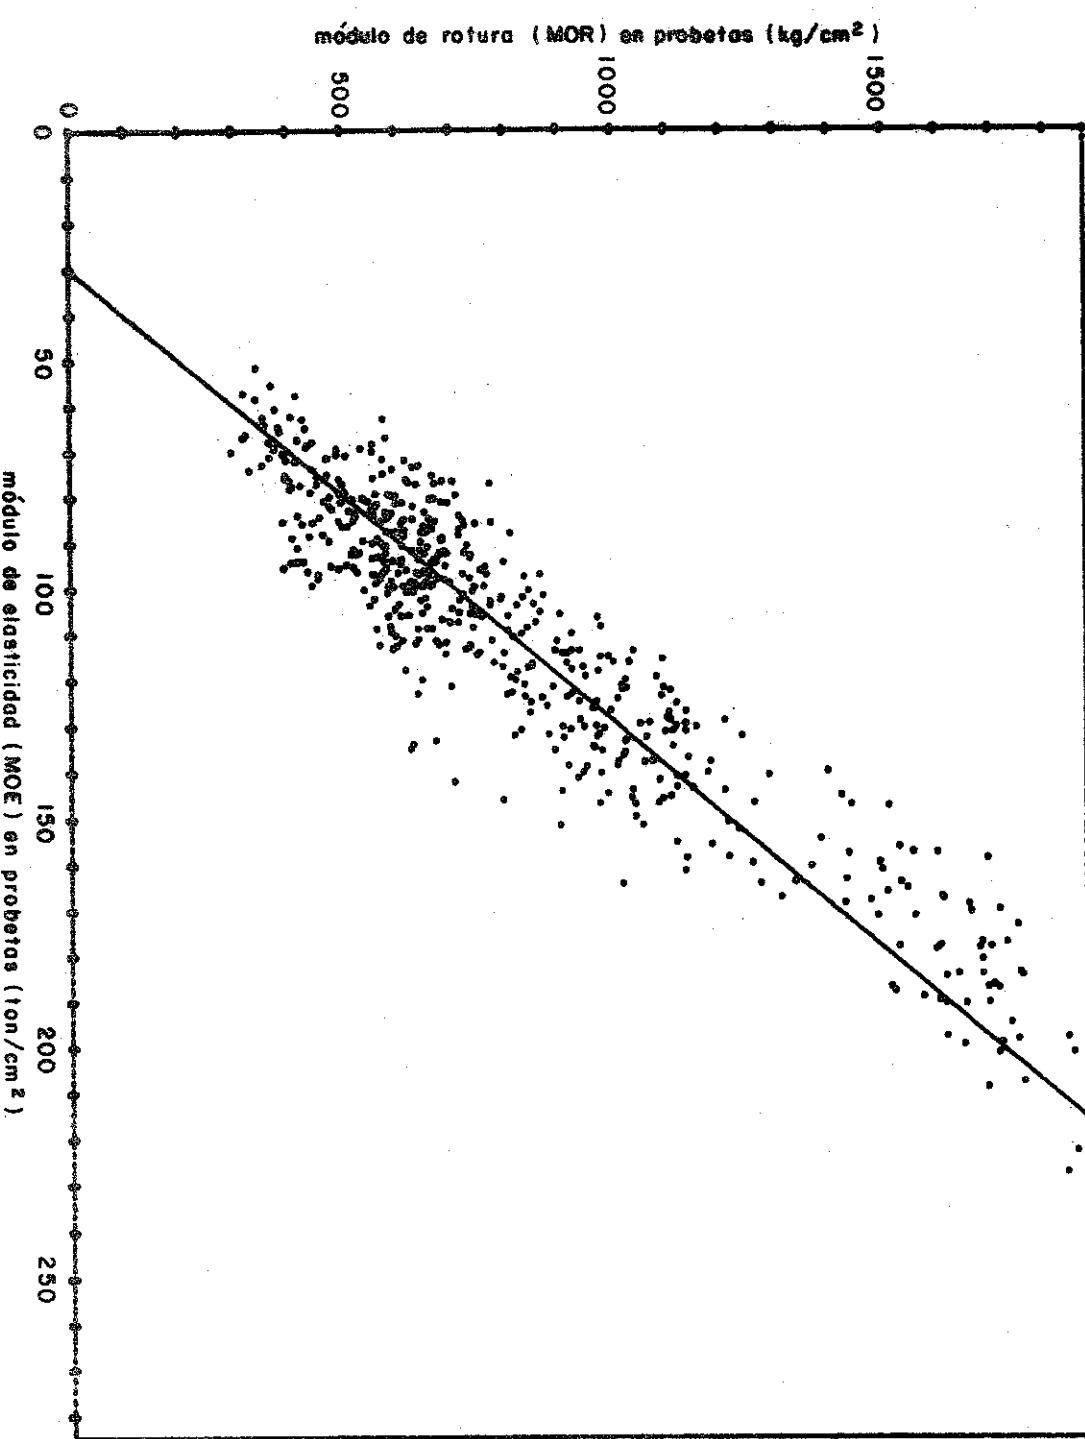
FIGURA 26 MOR VS. MOE EN PROBETAS PEQUEÑAS LIBRES DE DEFECTOS

En la figura 26 se muestran resultados para módulo de elasticidad en probetas pequeñas libres de defectos contra los respectivos módulos de rotura. Los puntos corresponden a promedios para las probetas de cada una de las vigas. Se observa una buena correlación entre ambas variables, obteniéndose:

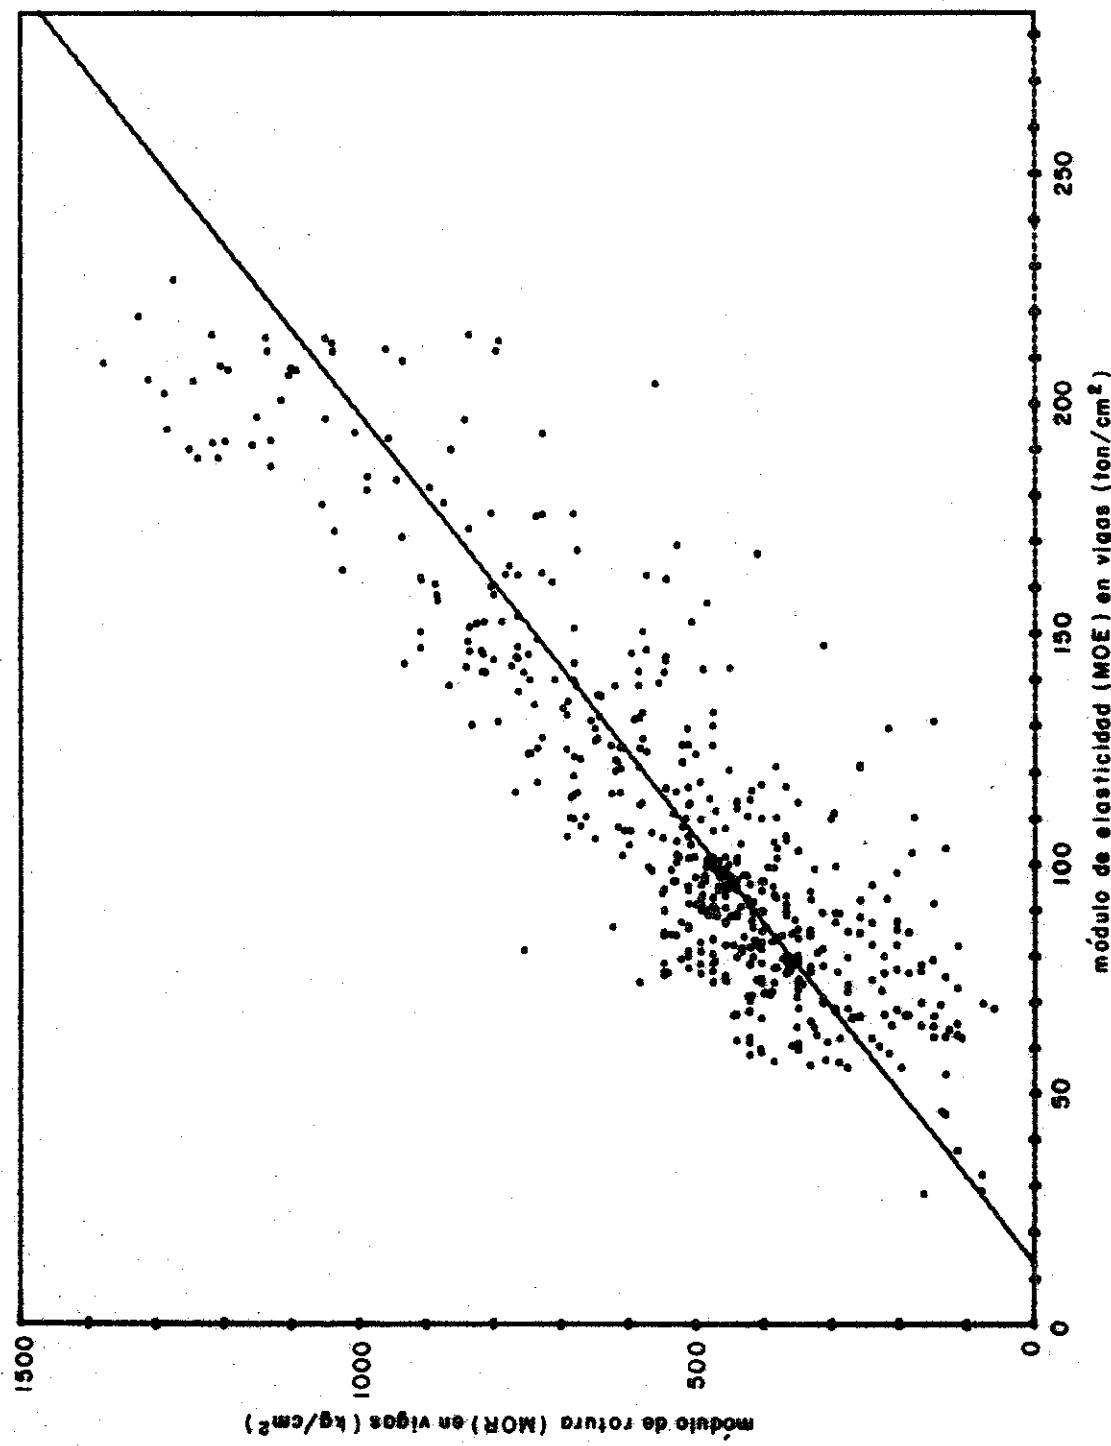
FIGURA 27 MOR VS. MOE PARA EL CONJUNTO DE 526 VIGAS

Dado que los defectos influyen mucho más en la resistencia que en la rigidez, la correlación entre MOR y MOE de vigas a escala natural no es tan buena como para probetas libres de defectos. La figura 27 muestra resultados para 526 vigas ensayadas, para las que se tiene:

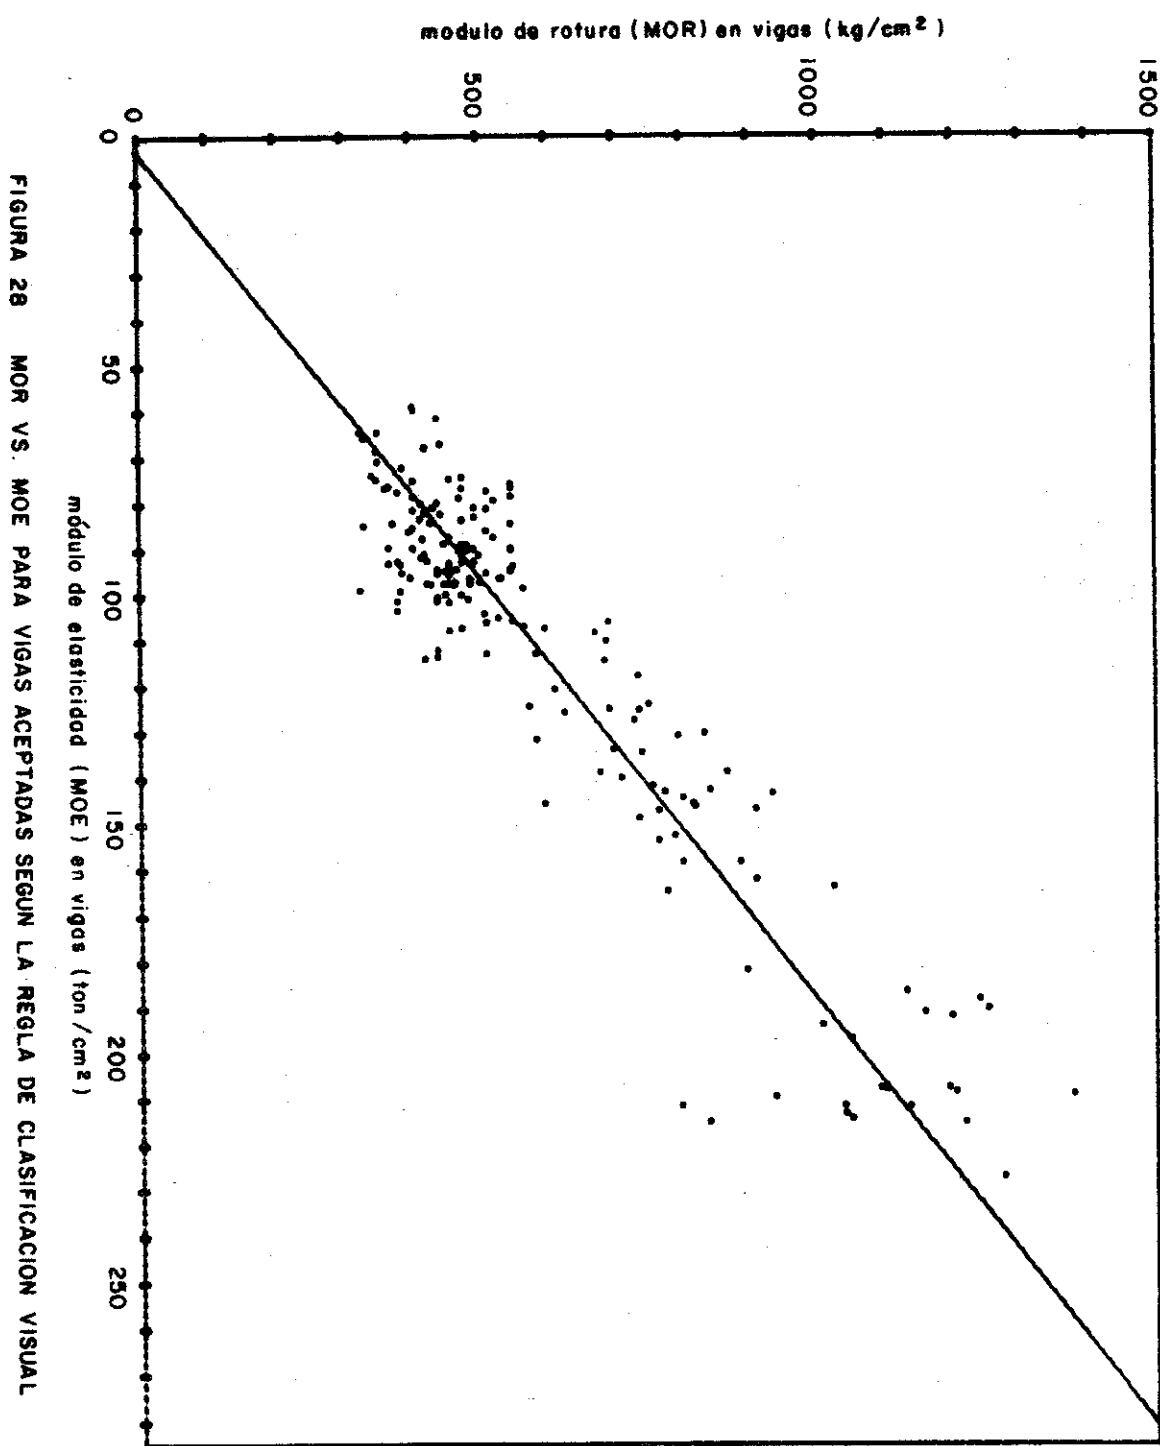
FIGURA 28 MOR VS. MOE PARA VIGAS ACEPTADAS SEGUN LA REGLA DE CLASIFICACION VISUAL

Por otro lado, si sólo se consideran las vigas aceptadas por la Regla de Clasificación Visual (figura 28) se obtiene:

$$\text{MOR vigas} = 5.40 \times 10^{-3} \quad \text{MOE vigas} = 15.9 \text{ kg/cm}^2$$

con un coeficiente de correlación  $r = 0.926$  ( $r^2 = 0.86$ ,  $n = 181$ ).

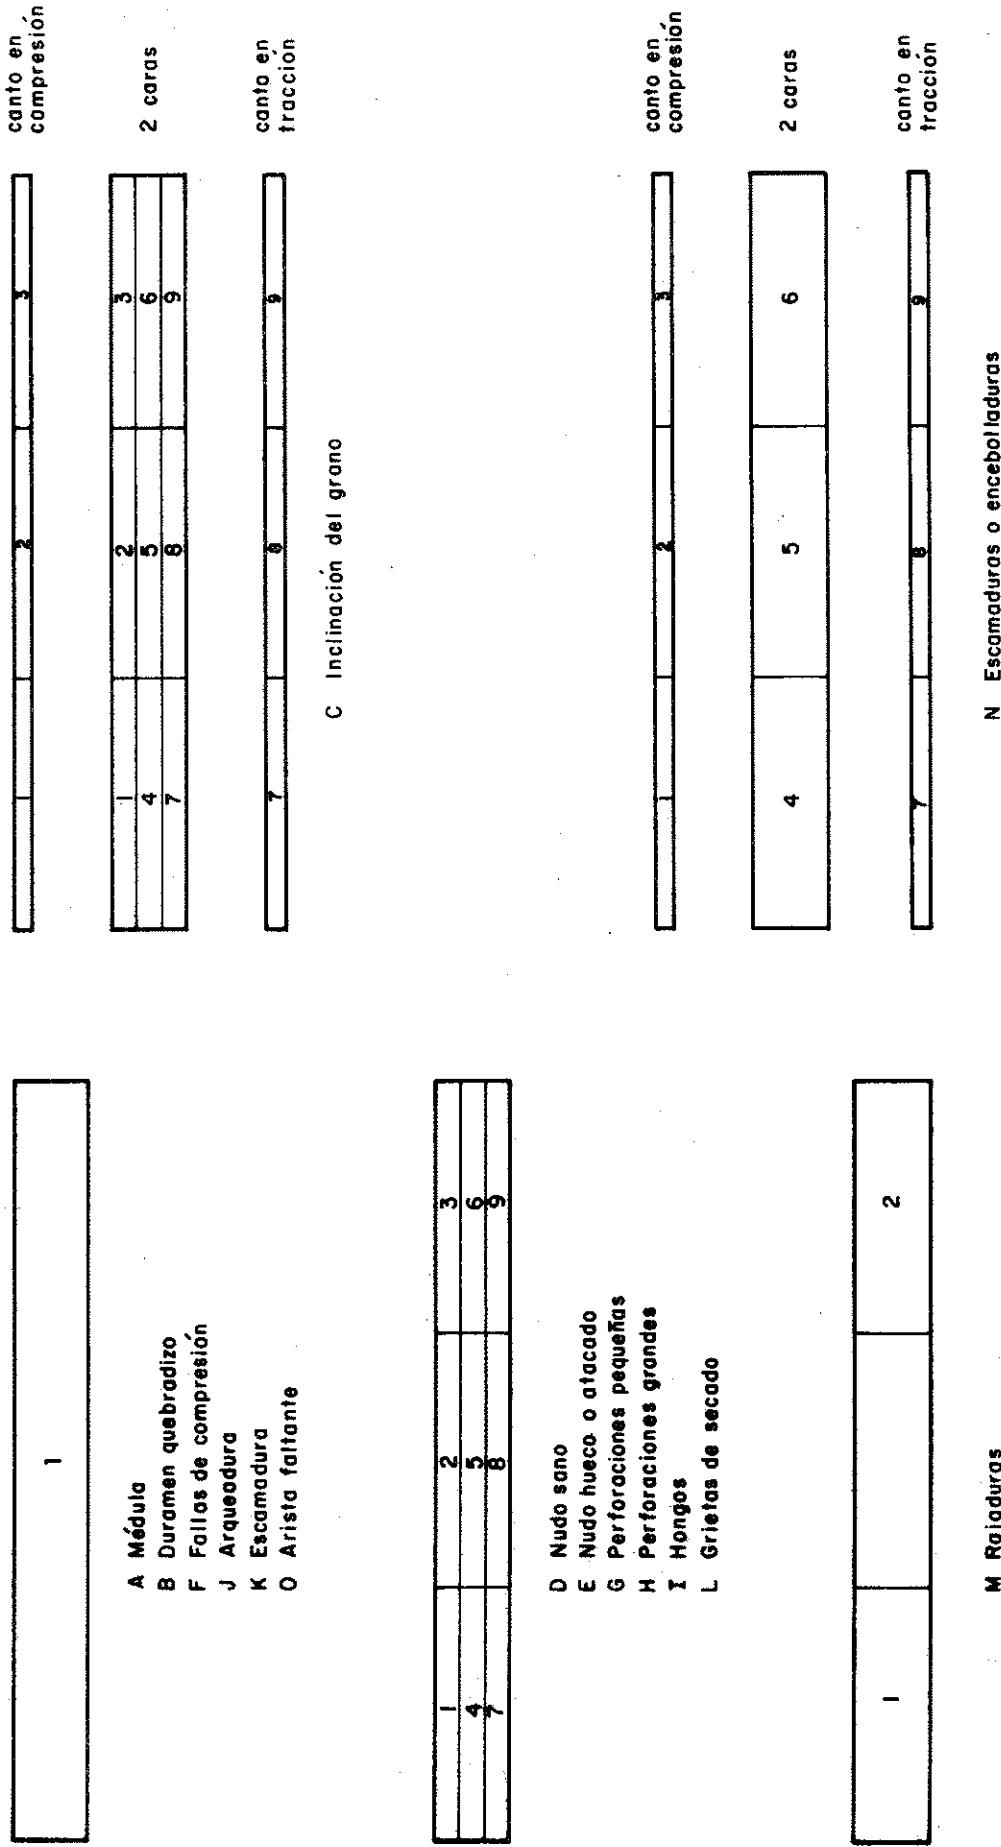
- K Encorvadura
- L Grietas de secado
- M Rajaduras
- N Escamaduras o acebolilladuras
- O Arista faltante

**FIGURA 29 ZONAS CONSIDERADAS PARA LA DESCRIPCION DE LOS DEFECTOS OBSERVADOS EN CADA VIGA**
